# Škoda Octavia

VIN: TMBJG7NE5K0229354

2019

Generat pe 2024-09-16 10:06

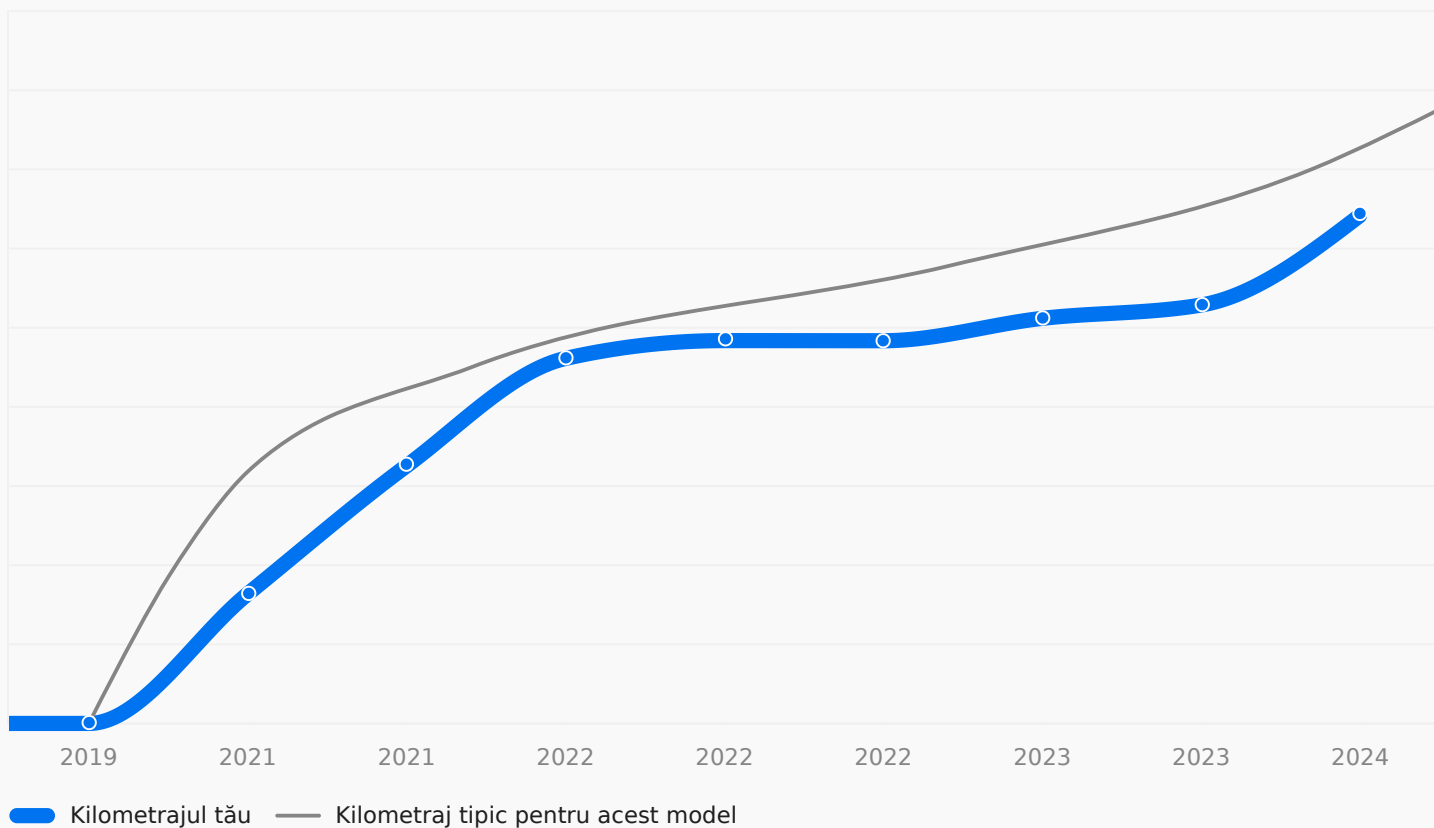
- Ultimul kilometraj cunoscut: 114.155 km
- 9 înregistrări ale kilometrajului

2019-01	<b>17 km</b>
2021-01	<b>29.118 km</b>
2021-09	<b>57.890 km</b>
2022-07	<b>82.000 km</b>
2022-10	<b>86.000 km</b>

2022-11	<b>85.973 km</b>
2023-04	<b>91.000 km</b>
2023-06	<b>94.000 km</b>
2024-04	<b>114.155 km</b>

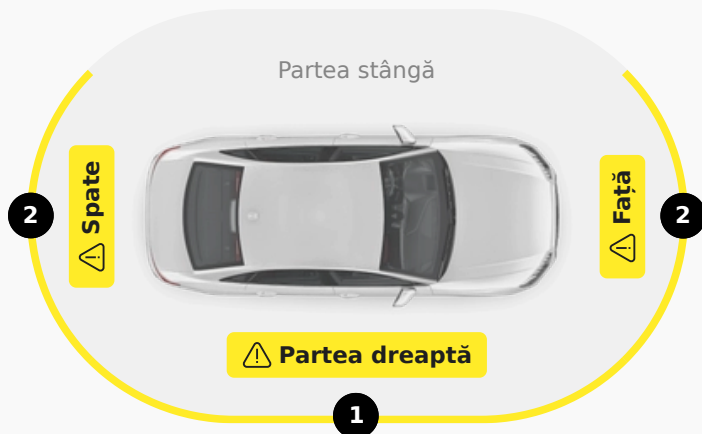
Daune frontale:

**Față / Bară de protecție**

Daune pe partea dreaptă:

**Față dreapta / Bară de protecție**

**Dreapta / Portieră față**

**Spate / Bară de protecție**

**Spate dreapta / Bară de protecție**

2019-11

**Daune**

Costul estimativ al reparațiilor

**14.001 RON -  
24.000 RON**

Cauza posibilă a daunelor

**Necunoscut**

Categoriile de daune

Părți exterioare ale caroseriei

Iluminat exterior

Sistem de suspensie

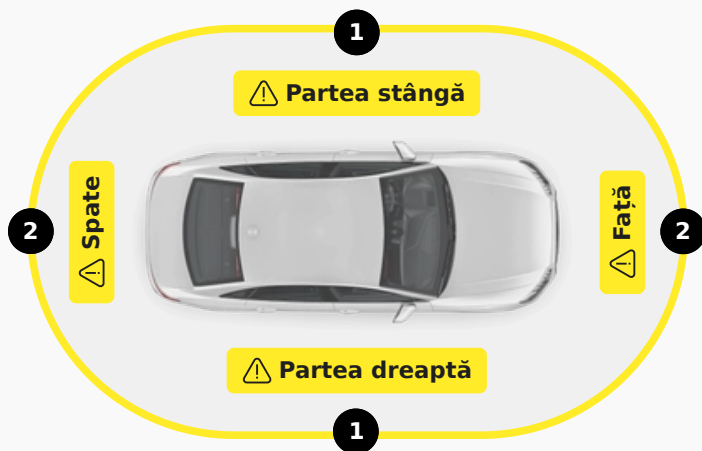
Daune pe partea stângă:

**Stânga / Portieră față**

Daune frontale:

**Față / Bară de protecție**

**Față stânga / Bară de protecție**

Daune pe partea dreaptă:

**Dreapta / Portieră față**

**Spate / Bară de protecție**

**Spate stânga / Bară de protecție**

2022-10

**Daune**

Costul estimativ al reparațiilor

**14.001 RON -  
24.000 RON**

Cauza posibilă a daunelor

**Necunoscut**

Categoriile de daune

Părți exterioare ale caroseriei

Sistem de direcție

Sistem de suspensie

Tapițerie
