# Škoda Octavia

VIN: TMBJJ7NE8K0205275

Generat pe 2024-11-25 07:56

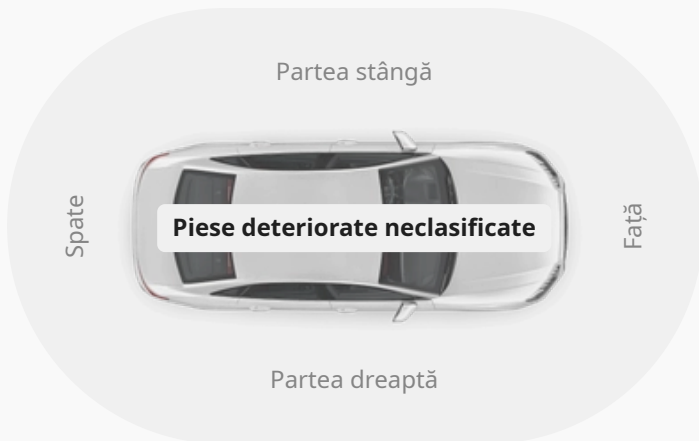
2021-03

Germania

**Daune**

Costul estimativ al reparațiilor

**14.001 RON – 24.000 RON**

Cauza posibilă a daunelor

**Necunoscut**
