Nissan

VIN: VSKCTND23U0128675

Generat pe 2024-09-04 10:18

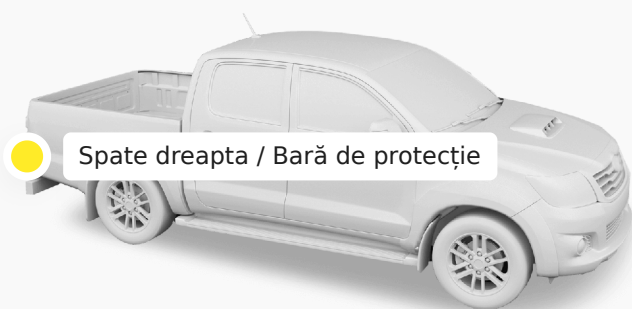
Spate dreapta / Bară de protecție

2021-03

**0 RON -
2.000 RON**

Părți exterioare ale caroseriei

Iluminat exterior

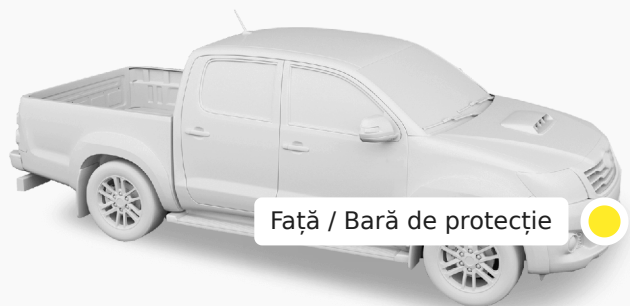
2023-08

**2.001 RON -
6.000 RON**

Părți exterioare ale caroseriei

Iluminat exterior

Elemente structurale ale caroseriei
