# Nissan Navara

VIN: VSKCTND23U0128868

2019

Generat pe 2024-12-11 08:34

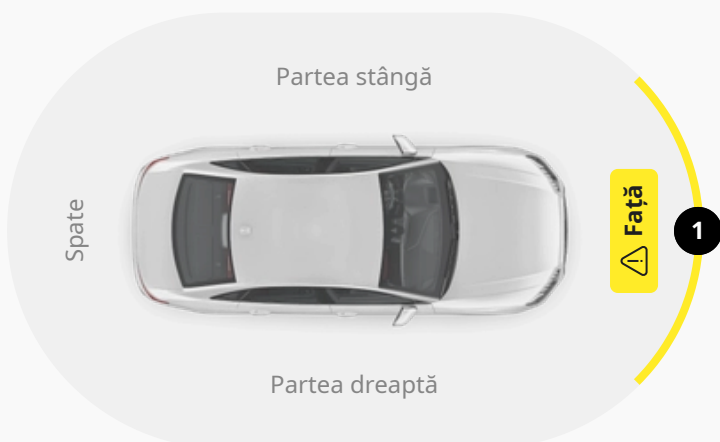
Daune frontale:

**Față / Parbriz**

2020-11

**2.001 RON – 6.000 RON**

**Sticlă**

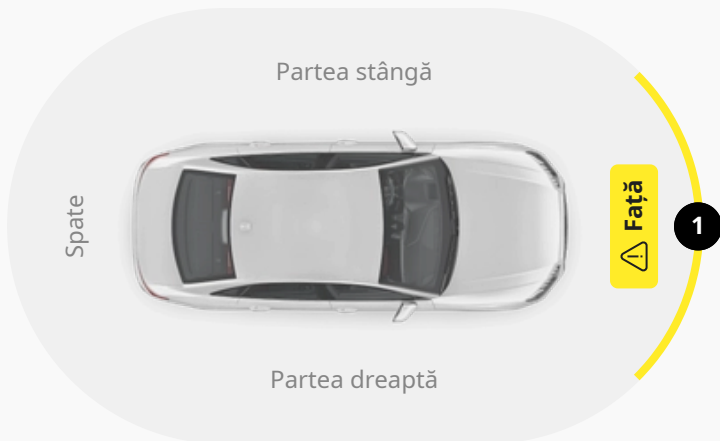
Daune frontale:

**Față / Parbriz**

2022-10

**2.001 RON – 6.000 RON**

Sticlă

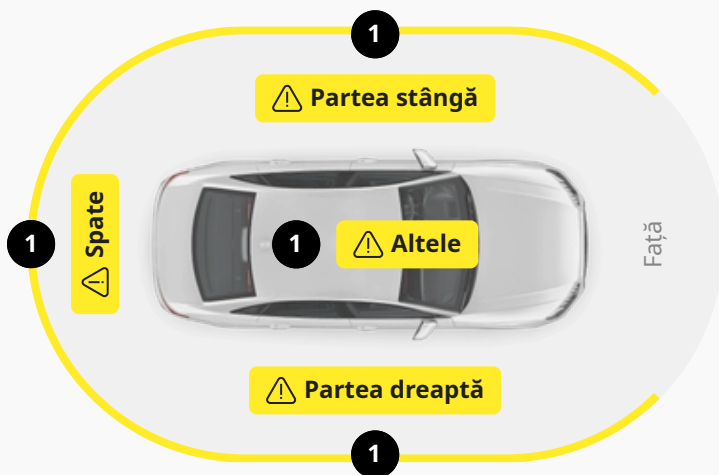
Daune pe partea stângă **Stânga / Portieră față**

Daune pe partea dreaptă **Dreapta / Portieră față**

Daune pe partea dreaptă **Spate / Bară de protecție**

Alte daune: **Interior / Neclasificat**

2024-11

**6.001 RON – 14.000 RON**

Tapiterie
