Nissan Navara

VIN: VSKCTND23U0128986

2019

Generat pe 2024-09-11 11:48

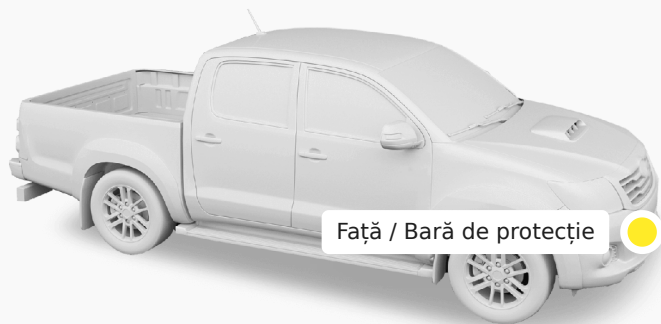
2020-11

Daune

**6.001 RON -
14.000 RON**

Necunoscut

Părți exterioare ale caroseriei

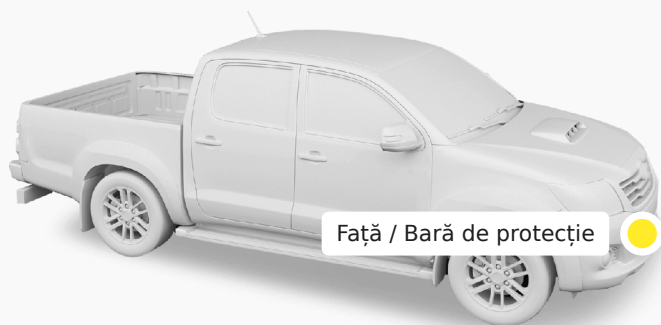
2024-05

Daune

**2.001 RON -
6.000 RON**

Necunoscut

Părți exterioare ale caroseriei
