Seat

VIN: VSSZZKLZMR034092

Generat pe 2024-12-18 10:51

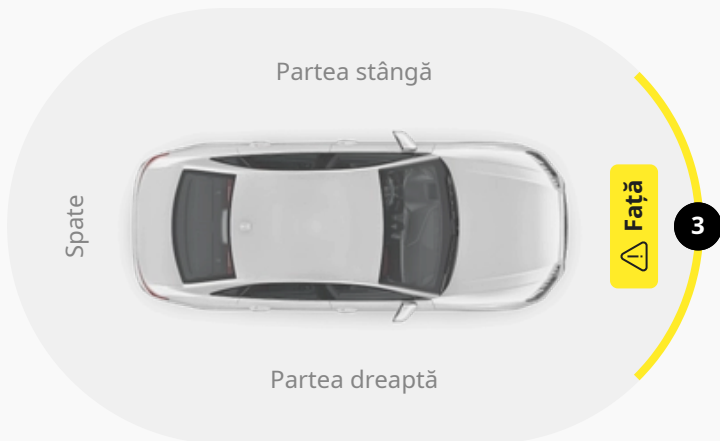
Daune frontale:

Față / Bară de protecție

Față stânga / Bară de protecție

Față dreapta / Bară de protecție

2022-08

6.001 RON – 14.000 RON

Părți exterioare ale caroseriei

Iluminat exterior
