# Mercedes-Benz CLS-Class

VIN: WDD2573231A007996

2018

Generat pe 2024-09-04 05:56

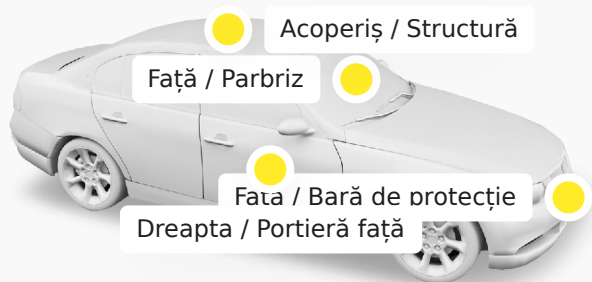
2023-06

**2.001 RON -  
6.000 RON**

Părți exterioare ale caroseriei

Sticlă

Elemente structurale ale caroseriei

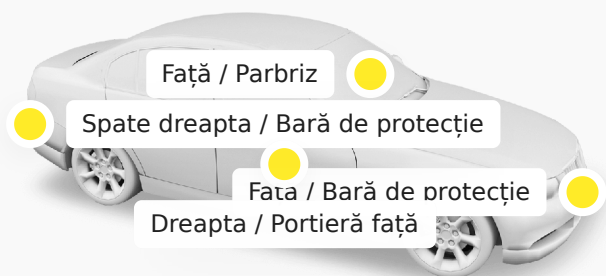
2023-11

**14.001 RON -  
24.000 RON**

Părți exterioare ale caroseriei

Sticlă

Elemente structurale ale caroseriei
