Volkswagen Caddy

VIN: WV1ZZZSKZMX006670 Diesel 2020

Generat pe 14.05.2025, 05:40

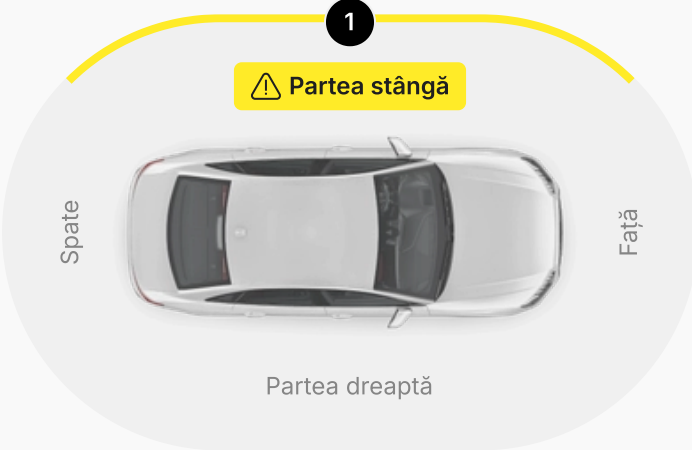
Stânga / Portieră față

Daune pe partea stângă:

Partea stângă

**2.001 RON – 6.000 RON**

Părți exterioare ale caroseriei

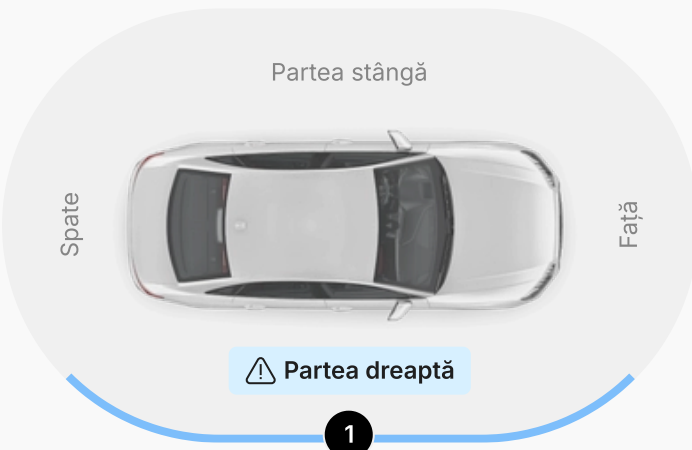
Dreapta / Portieră față

Daune pe partea dreaptă:

Partea dreaptă

**14.001 RON – 24.000 RON**

Părți exterioare ale caroseriei

Elemente structurale ale caroseriei

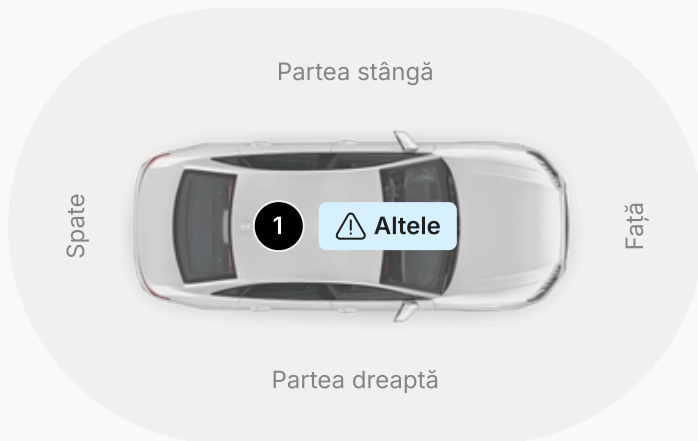
Acoperiș / Structură

Alte daune:

**0 RON – 2.000 RON**

Părți exterioare ale caroseriei

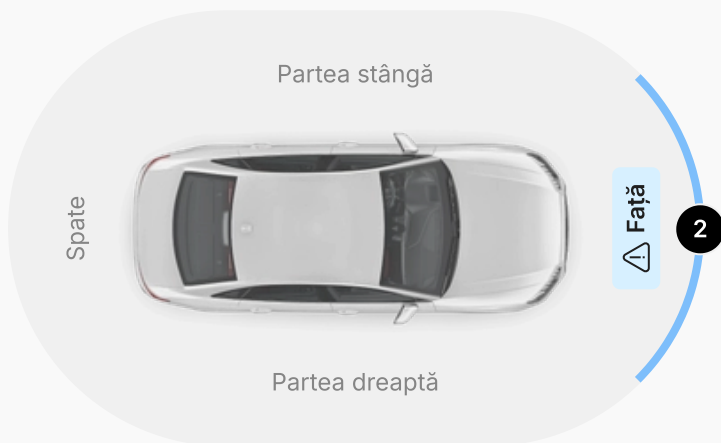
Daune frontale:

Față / Bară de protecție

Față / Parbriz

Față

**2.001 RON – 6.000 RON**

Părți exterioare ale caroseriei

Sticlă

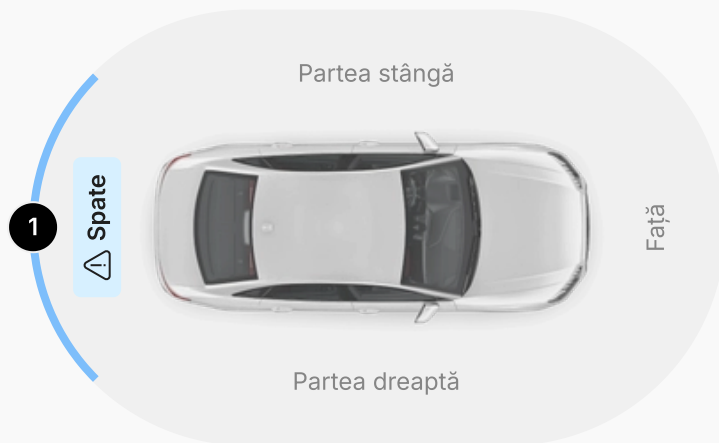
Spate / Bară de protecție

Daune pe partea dreaptă:

Spate

**0 RON – 2.000 RON**

Părți exterioare ale caroseriei

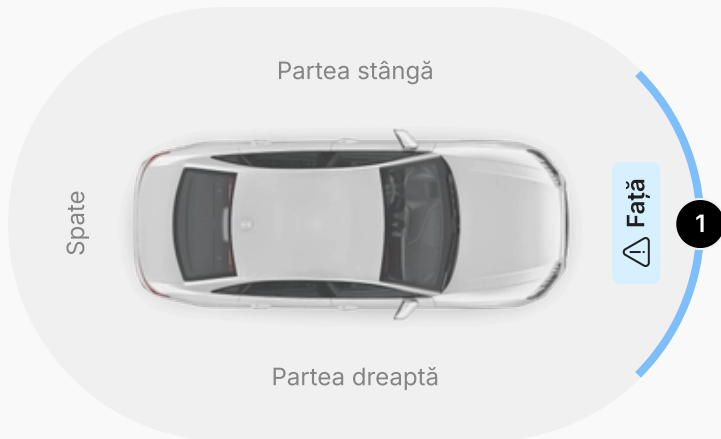
**Față dreapta / Bară de protecție**

Daune frontale:

**Față**

**0 RON – 2.000 RON**

**Părți exterioare ale caroseriei**
