# Volkswagen Crafter

VIN: WV1ZZZSYZN9048359

2022

Generat pe 2024-12-13 09:36

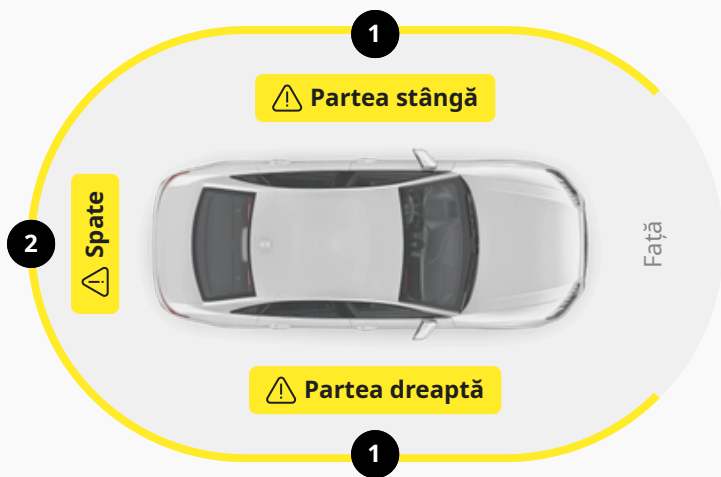
Daune pe partea stângă **Stânga / Portieră față**

Daune pe partea dreaptă: **Dreapta / Portieră față**

Daune pe partea dreaptă: **Spate stânga / Bară de protecție**

**Spate dreapta / Bară de protecție**

2023-09

**6.001 RON – 14.000 RON**

Părți exterioare ale caroseriei

Iluminat exterior

Sistem de suspensie

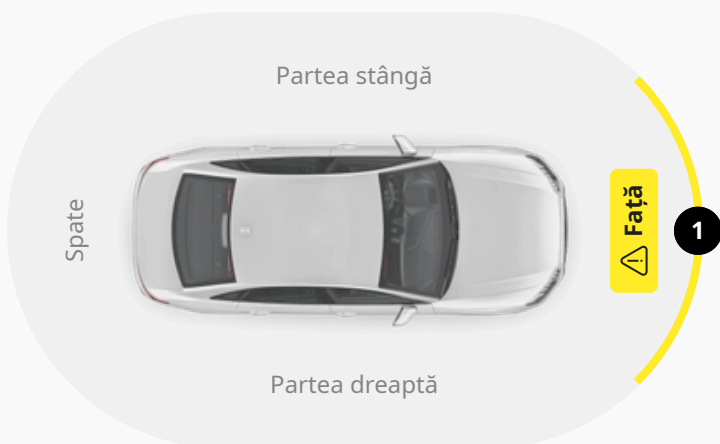
Daune frontale:

**Față / Parbriz**

2024-04

**2.001 RON – 6.000 RON**

Sticlă
