Volkswagen Caddy

VIN: WV2ZZZ2KZLX050403

Generat pe 2024-10-02 11:43

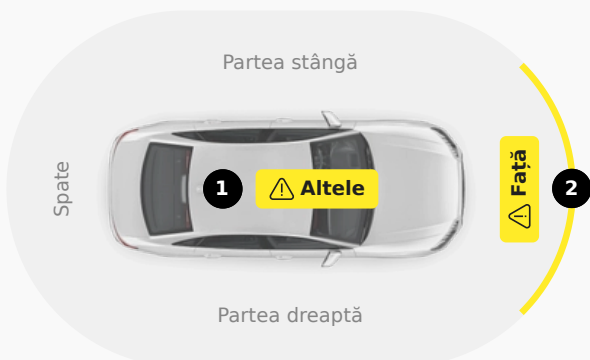
Înregistrări de daune

Daune frontale:

Față / Bară de protecție **Față / Parbriz**

Alte daune:

Acoperiș / Structură

2024-06

**6.001 RON -
14.000 RON**
