Volkswagen T6

VIN: WV2ZZZ7HZKH112178

Generat pe 2024-08-30 08:23

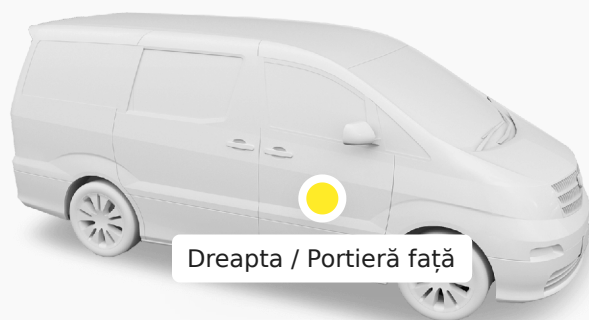
Dreapta / Portieră față

2020-07

Daune

Costul estimativ al reparațiilor

**14.001 RON -
24.000 RON**

Cauza posibilă a daunelor

Necunoscut

Categoriile de daune

Părți exterioare ale caroseriei

Sticlă

Tapiterie

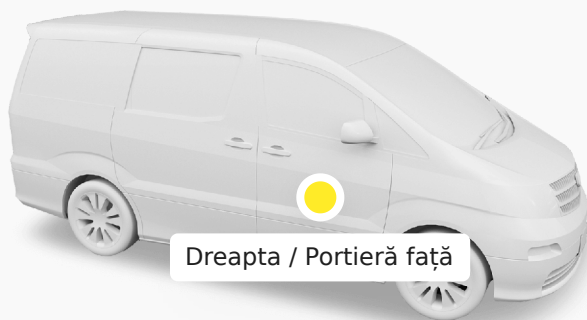
2021-06

Daune

Costul estimativ al reparațiilor

**6.001 RON -
14.000 RON**

Cauza posibilă a daunelor

Necunoscut

Categoriile de daune

Părți exterioare ale caroseriei

Sticlă
