Volvo XC90

VIN: YV1LC68UCK1480731

Generat pe 2024-04-17 08:45

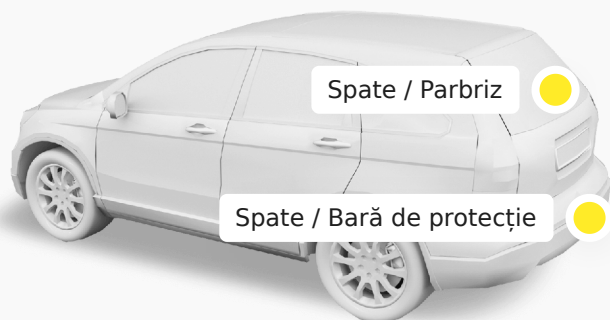
2021-07

Daune

Costul estimativ al reparațiilor

**2.001 RON -
6.000 RON**

Cauza posibilă a daunelor

Necunoscut

Categoriile de daune

Sticlă

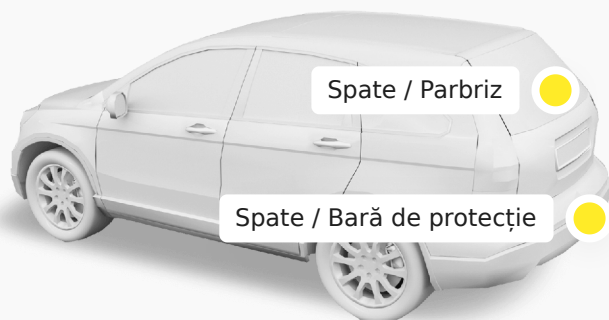
2023-06

Daune

Costul estimativ al reparațiilor

**14.001 RON -
24.000 RON**

Cauza posibilă a daunelor

Necunoscut

Categoriile de daune

Părți exterioare ale caroseriei

Sticlă

Elemente structurale ale caroseriei
