Toyota Aygo

VIN: JTDKGN90N298393    Benzină    2017

Generat pe 30.04.2025, 07:50

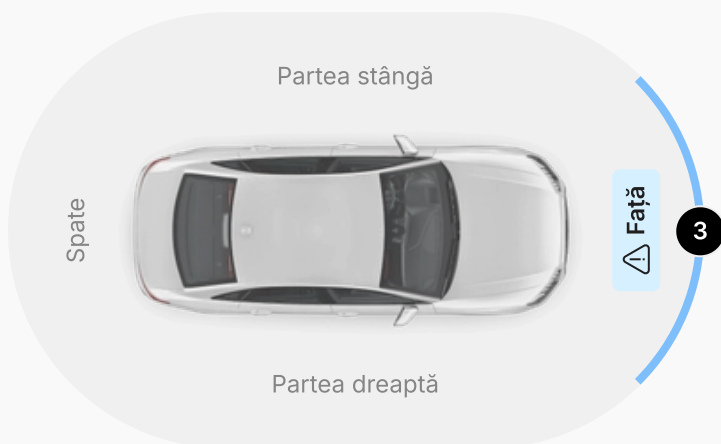
01.2018

Daune frontale:

Față / Bară de protecție

Față stânga / Bară de protecție

Față dreapta / Bară de protecție

Față

**6.001 RON – 14.000 RON**

**Necunoscut**

Părți exterioare ale caroseriei

Iluminat exterior

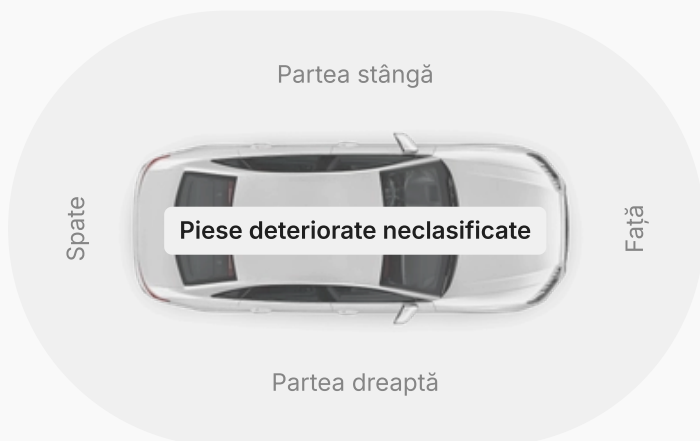
10.2019

**2.001 RON – 6.000 RON**

**Necunoscut**

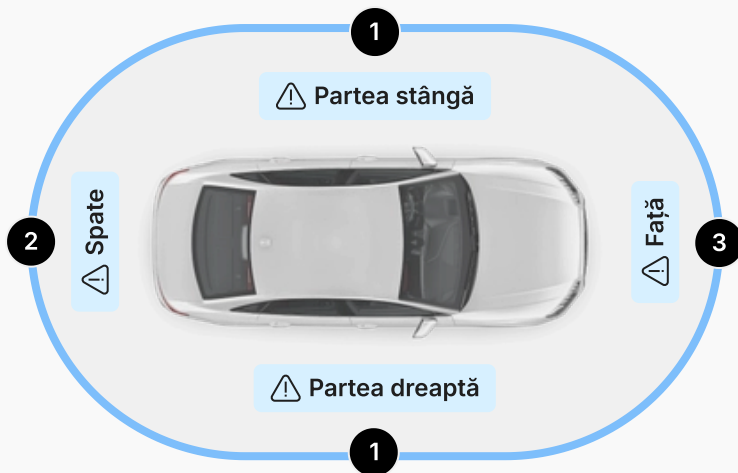
09.2020

Daune pe partea stângă:

Daune frontale:

Daune pe partea dreaptă:

Stânga / Portieră față

Față / Bară de protecție

Față stânga / Bară de protecție

Față dreapta / Bară de protecție

Dreapta / Portieră față

Spate / Bară de protecție

Spate dreapta / Bară de protecție

Partea stângă

Față

Partea dreaptă

Spate

**2.001 RON – 6.000 RON**

**Necunoscut**

Părți exterioare ale caroseriei

Iluminat exterior
