## Toyota Corolla

VIN: NMTBZ3BE70R043223

2020

Generat pe 01.04.2025, 06:42

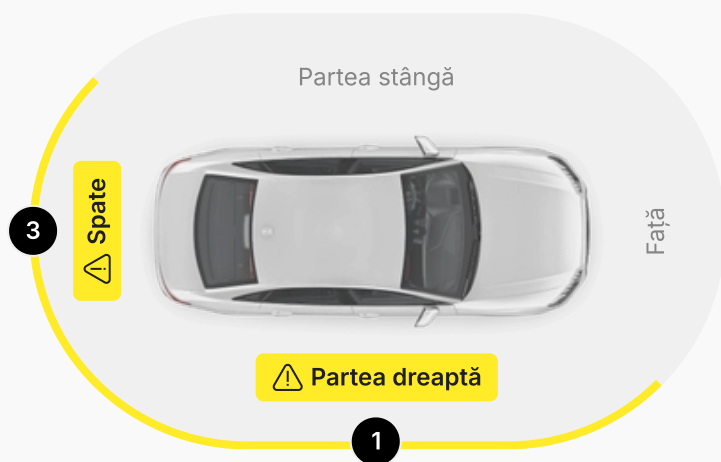
06.2020

Daune pe partea dreaptă:

Dreapta / Portieră față

Spate / Bară de protecție

Spate stânga / Bară de protecție

Spate dreapta / Bară de protecție

Partea dreaptă Spate

**6.001 RON – 14.000 RON**

Părți exterioare ale caroseriei

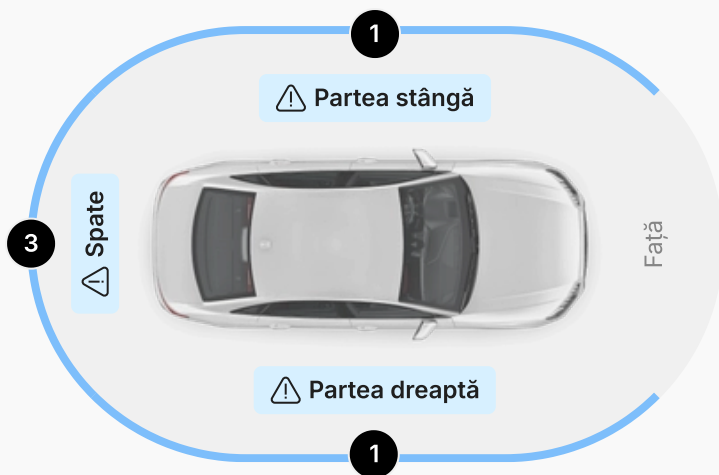
07.2020

Daune pe partea stângă:

Stânga / Portieră față

Daune pe partea dreaptă:

Dreapta / Portieră față

Spate / Bară de protecție

Spate stânga / Bară de protecție

Spate dreapta / Bară de protecție

Partea stângă

Partea dreaptă

Spate

**6.001 RON – 14.000 RON**

Părți exterioare ale caroseriei

Elemente structurale ale caroseriei

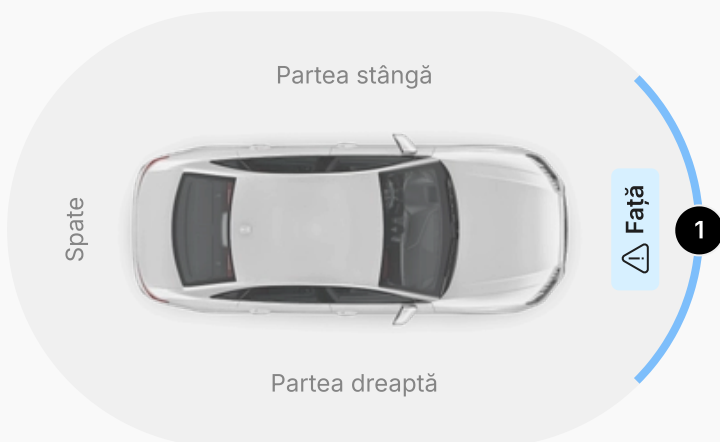
07.2021

Daune frontale:

Față / Parbriz

**2.001 RON – 6.000 RON**

Sticlă

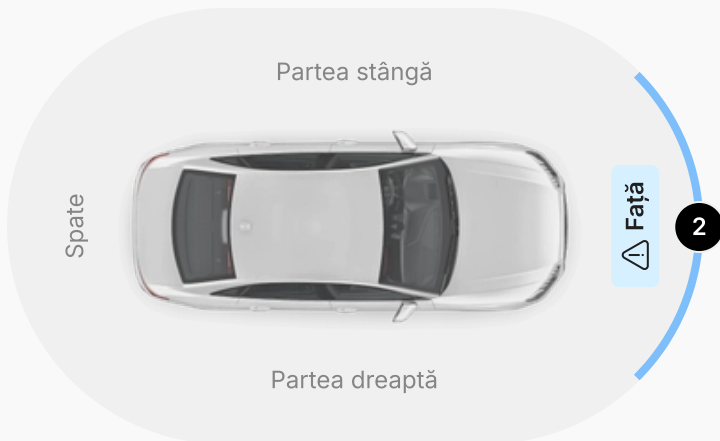
10.2021

Daune frontale:

Față / Bară de protecție

Față / Parbriz

**2.001 RON – 6.000 RON**

Sticlă

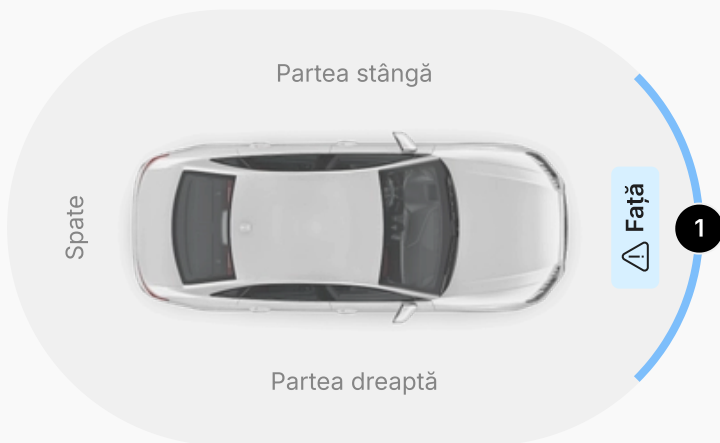
04.2024

Daune frontale:

Față / Parbriz

**2.001 RON – 6.000 RON**

Sticlă

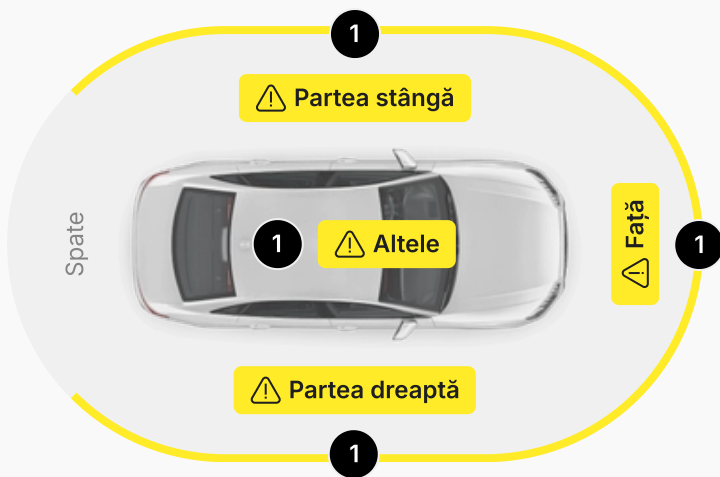
06.2024

Daune pe partea stângă:

Stânga / Portieră față

Daune frontale:

Față / Bară de protecție

Daune pe partea dreaptă:

Dreapta / Portieră față

Alte daune:

Acoperiș / Structură

**2.001 RON – 6.000 RON**

Părți exterioare ale caroseriei
