Hyundai

VIN: TMAH5H13GJJ000775    Benzină    2018

Generat pe 13.05.2025, 11:07

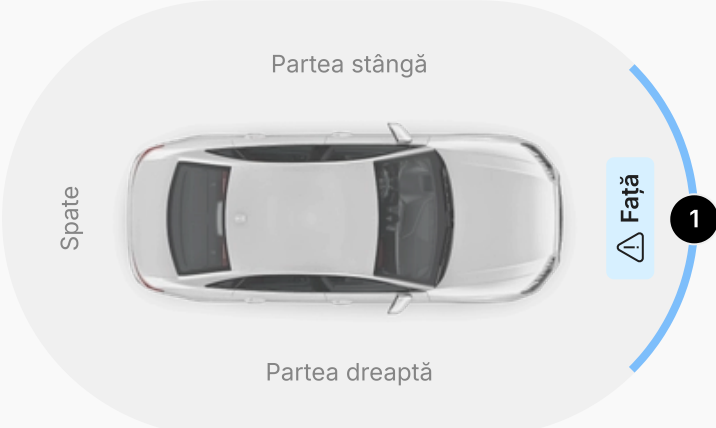
Daune frontale:

Față / Bară de protecție

10.2020

Față

**2.001 RON – 6.000 RON**

**Necunoscut**

Părți exterioare ale caroseriei

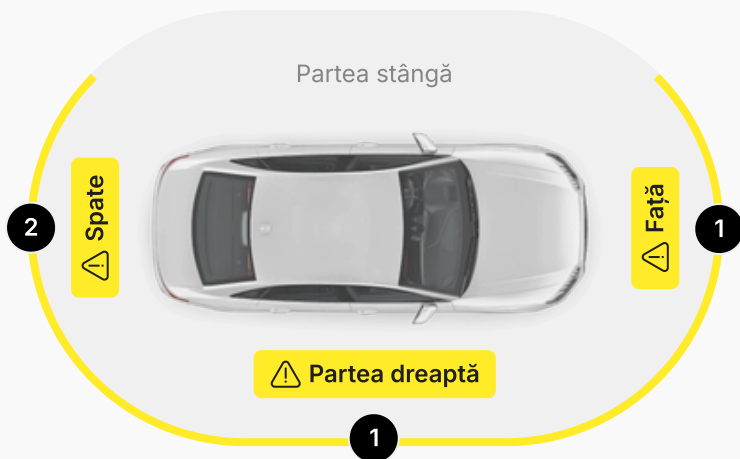
Daune frontale:

Față dreapta / Bară de protecție

Daune pe partea dreaptă:

Dreapta / Portieră față

Spate / Bară de protecție

Spate dreapta / Bară de protecție

10.2020

Față

Partea dreaptă

Spate

**2.001 RON – 6.000 RON**

**Necunoscut**

Părți exterioare ale caroseriei

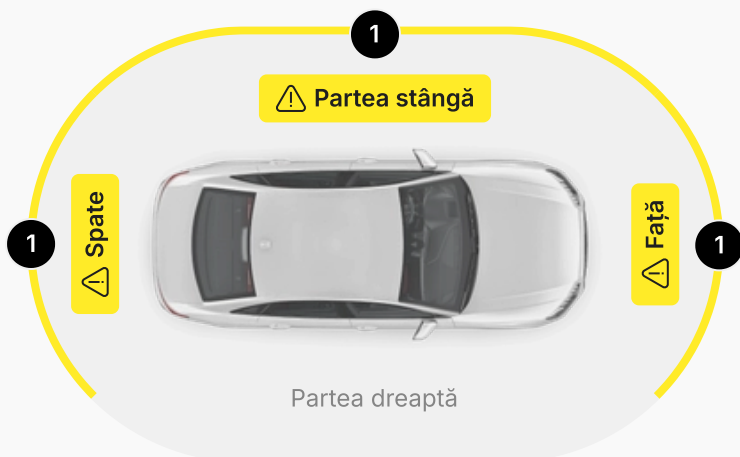
Daune pe partea stângă:

Stânga / Portieră față

Daune frontale:

Față stânga / Bară de protecție

Daune pe partea dreaptă:

Spate stânga / Bară de protecție

10.2020

Partea stângă

Față

Spate

**2.001 RON – 6.000 RON**

**Necunoscut**

Părți exterioare ale caroseriei
