Dacia Dokker

VIN: UU1F6720864037702

2019

Generat pe 25.02.2025, 09:40

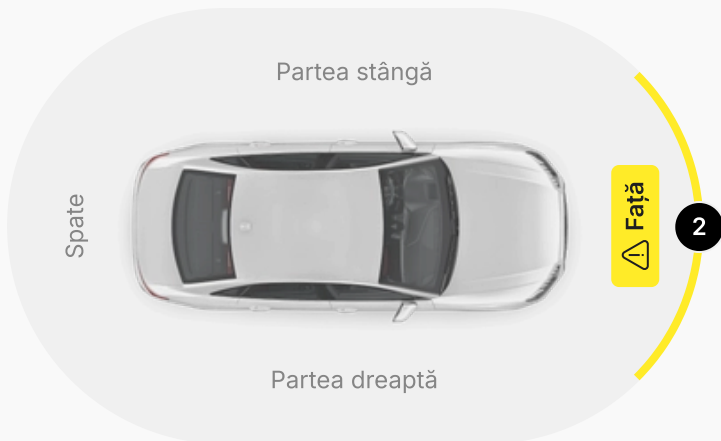
Daune frontale:

Față / Bară de protecție

Față / Parbriz

05.2024

Față

0 RON – 2.000 RON

Părți exterioare ale caroseriei

Sticlă

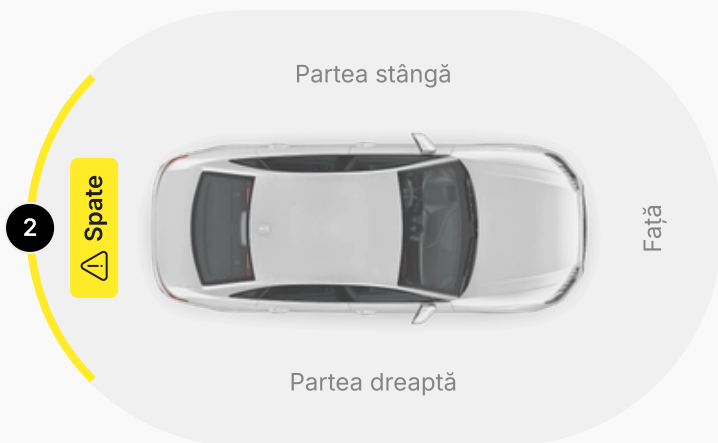
Daune pe partea dreaptă:

Spate / Bară de protecție

Spate stânga / Bară de protecție

05.2024

Spate

2.001 RON – 6.000 RON

Părți exterioare ale caroseriei

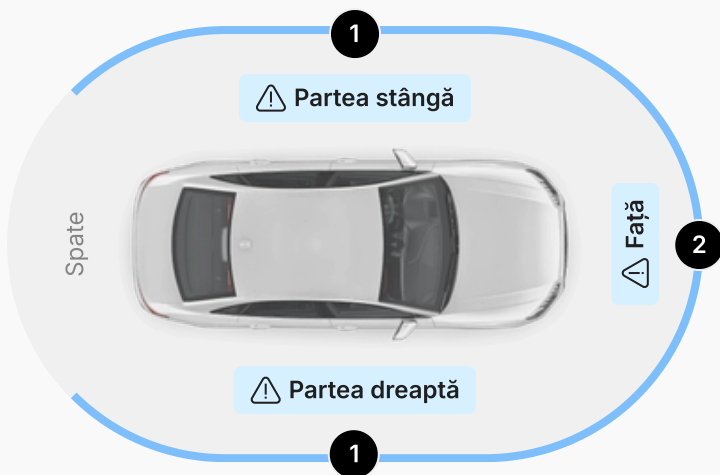
Daune pe partea stângă:

Stânga / Portieră față

Daune frontale:

Față / Bară de protecție

Față / Parbriz

Daune pe partea dreaptă:

Dreapta / Portieră față

07.2024

2.001 RON – 6.000 RON

Părți exterioare ale caroseriei

Sticlă
