Peugeot Boxer

VIN: VF3YA1MFA12L01661

2019

Generat pe 2025-01-30 13:59

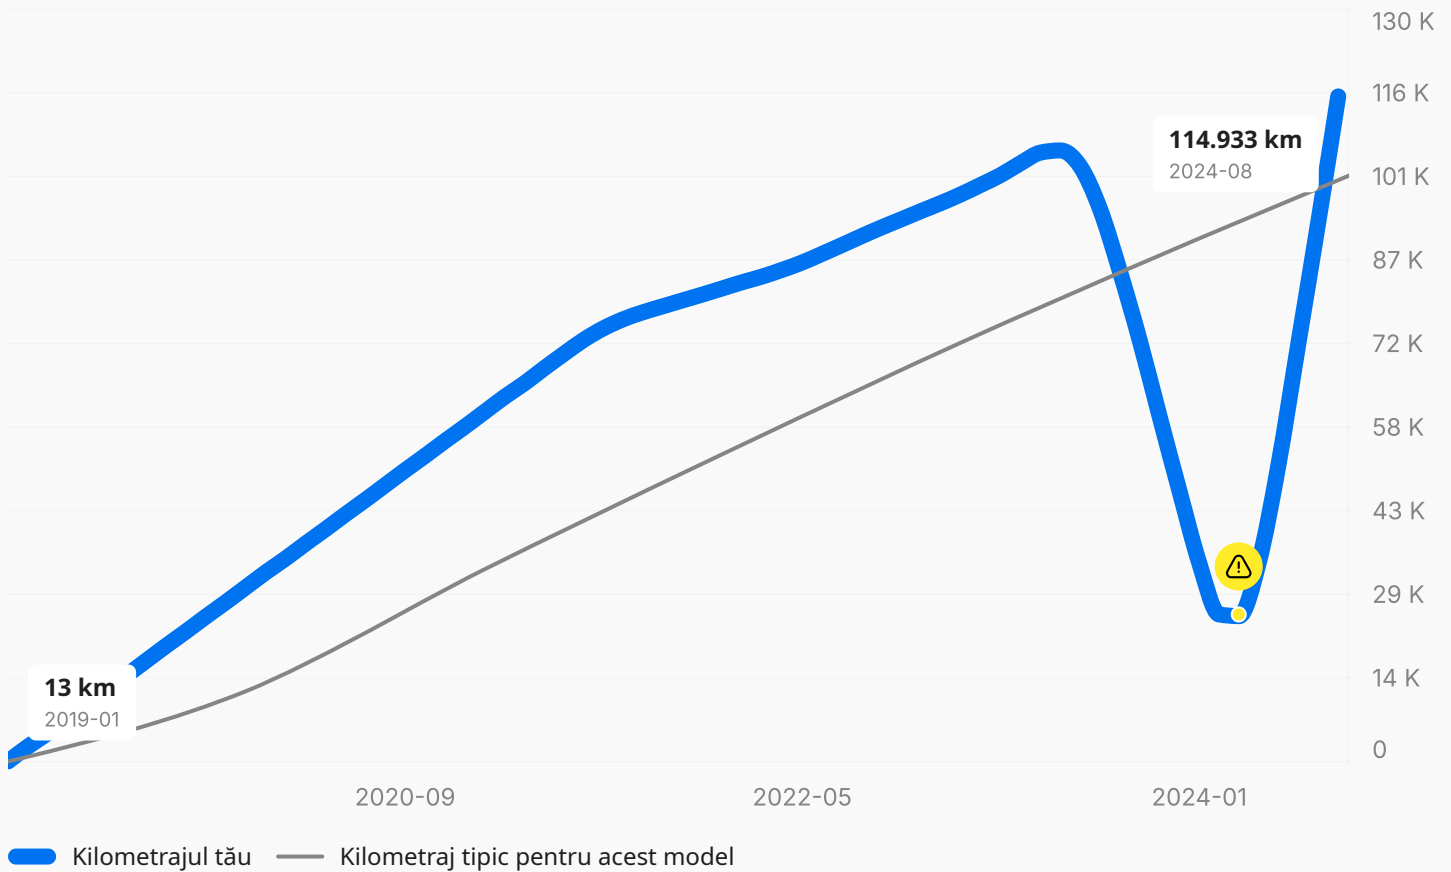
Acest vehicul poate avea un kilometraj fals!

Ultimul kilometraj cunoscut: 114.933 km

Dat înapoi

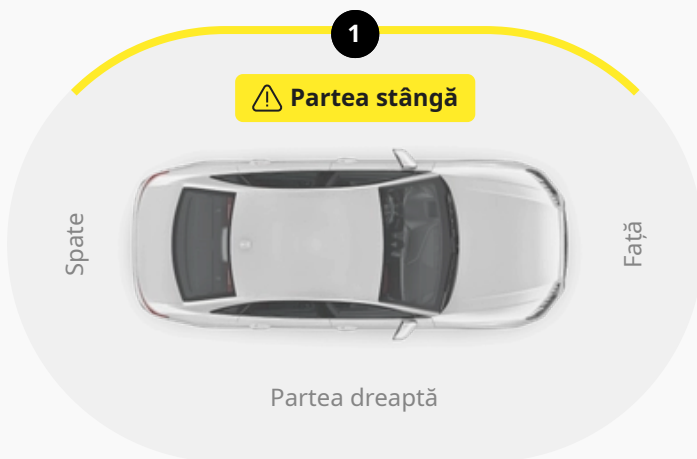
Daune pe partea stângă **Stânga / Portieră față**

2020-09

0 RON – 2.000 RON

Necunoscut

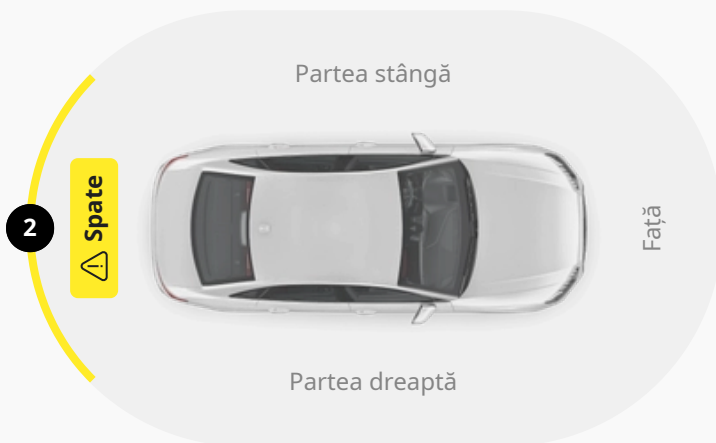
Daune pe partea dreaptă: **Spate / Bară de protecție**
Spate dreapta / Bară de protecție

2022-05

2.001 RON – 6.000 RON

Necunoscut
