Audi Q7

VIN: WAUZZZ4M4HD003466

2016

Generat pe 28.03.2025, 09:08

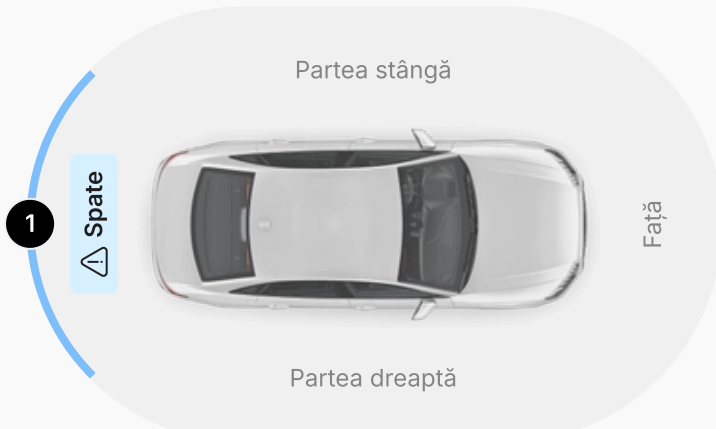
Daune pe partea dreaptă:

Spate stânga / Bară de protecție

10.2019 🇷🇴 România

Spate

0 RON – 2.000 RON

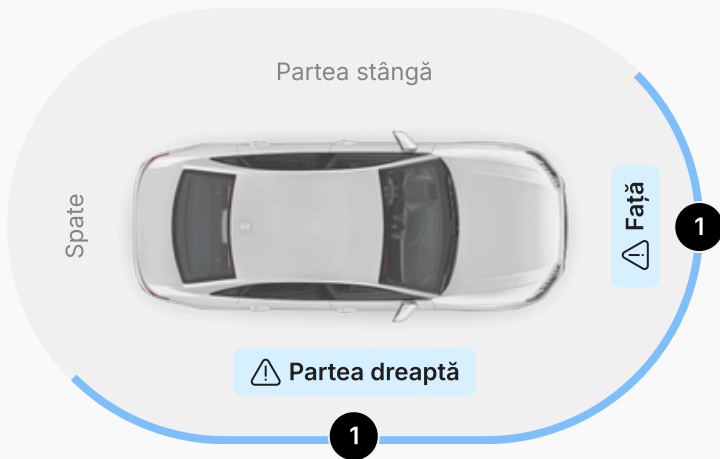
Daune frontale:

Față dreapta / Bară de protecție

Daune pe partea dreaptă:

Dreapta / Portieră față

11.2019

Față

Partea dreaptă

2.001 RON – 6.000 RON

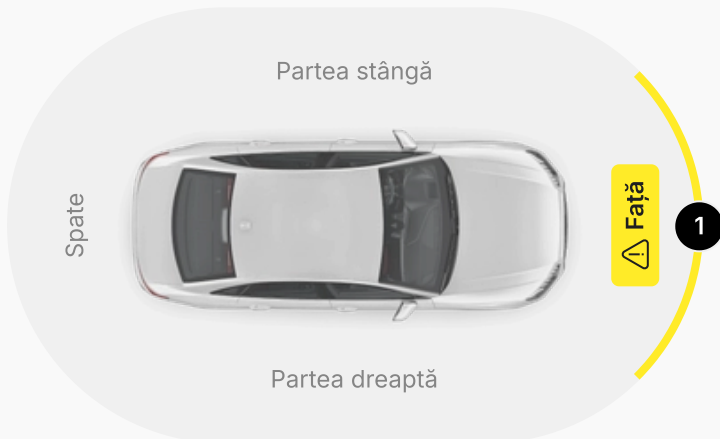
Daune frontale:

Față / Parbriz

11.2019

Față

2.001 RON – 6.000 RON

Sticlă

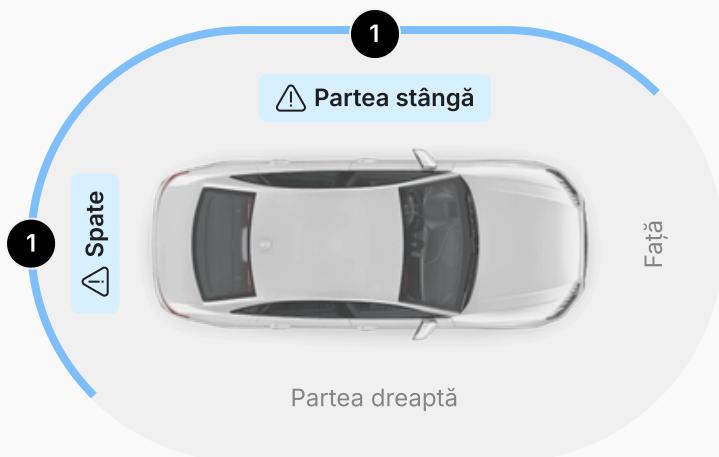
Daune pe partea stângă:

Stânga / Portieră față

Daune pe partea dreaptă:

Spate / Bară de protecție

09.2020

Partea stângă Spate

2.001 RON – 6.000 RON

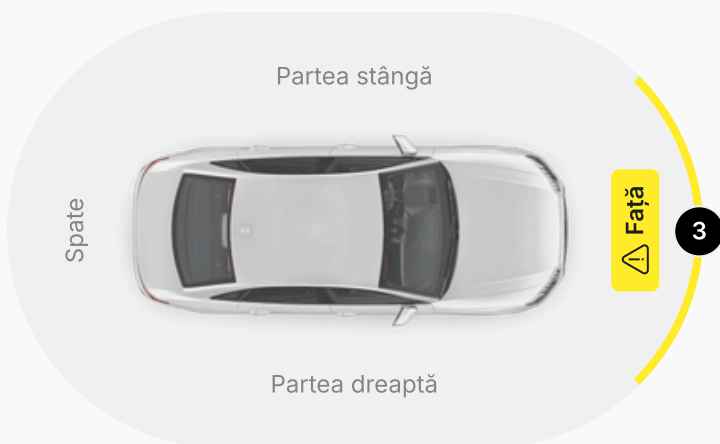
Daune frontale:

Față / Bară de protecție

Față stânga / Bară de protecție

Față dreapta / Bară de protecție

11.2021

Față

24.001 RON – 48.000 RON

Sisteme de siguranță active

Părți exterioare ale caroseriei

Iluminat exterior

Elemente structurale ale caroseriei

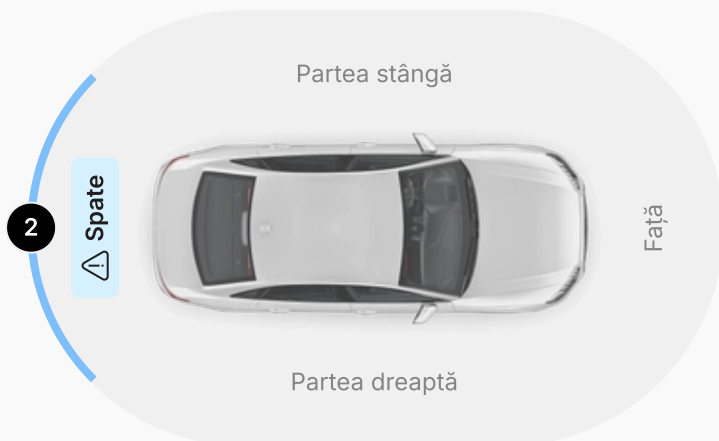
08.2022

Daune pe partea dreaptă:

Spate / Bară de protecție

Spate dreapta / Bară de protecție

Spate

6.001 RON – 14.000 RON

Părți exterioare ale caroseriei

Sistem de suspensie
