BMW X1

VIN: WBAHU510503F85370

2018

Generat pe 04.02.2025, 14:47

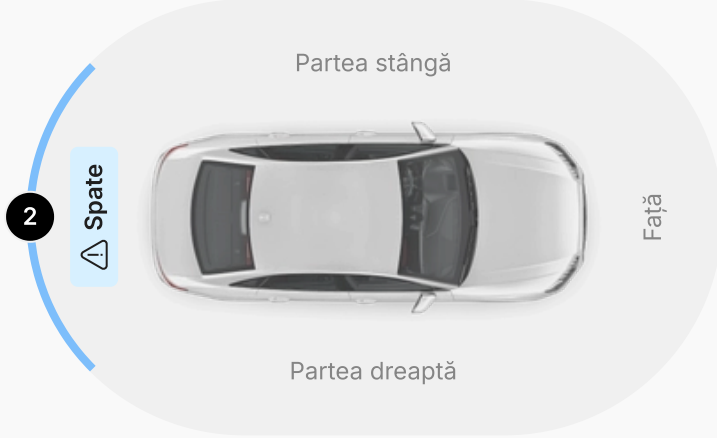
03.2019

Spate

0 RON – 2.000 RON

Daune pe partea dreaptă:

Spate / Bară de protecție

Spate stânga / Bară de protecție

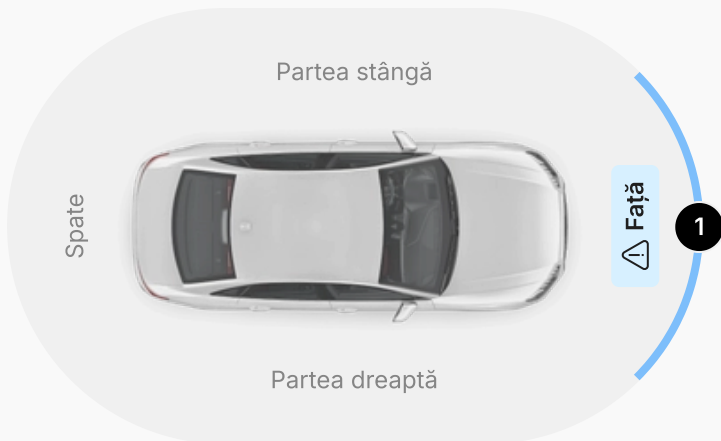
10.2021   România

Față

2.001 RON – 6.000 RON

Iluminat exterior

Daune frontale:

Față / Bară de protecție

Față dreapta / Bară de protecție

Față / Parbriz

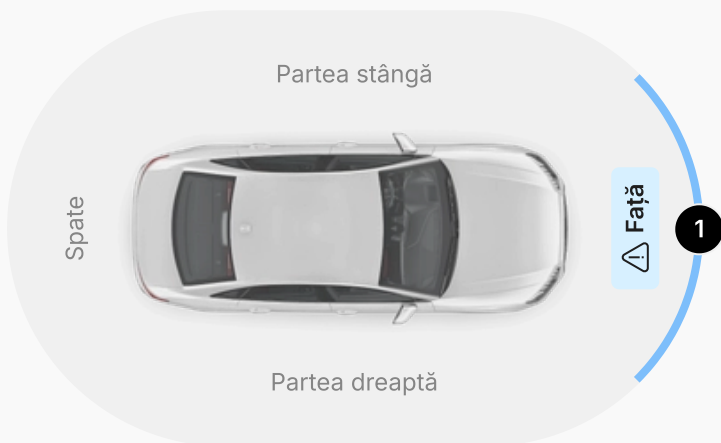
06.2022

Față

2.001 RON – 6.000 RON

Sticlă

Daune frontale:

Față / Parbriz

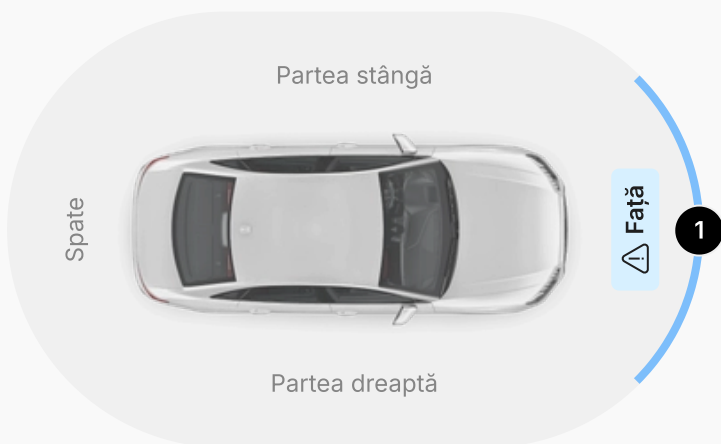
01.2024

Față

2.001 RON – 6.000 RON

Sticlă

Daune frontale:

Față / Parbriz
