Mercedes-Benz A

VIN: WDD1760461J175780

2013

Generat pe 04.03.2025, 09:01

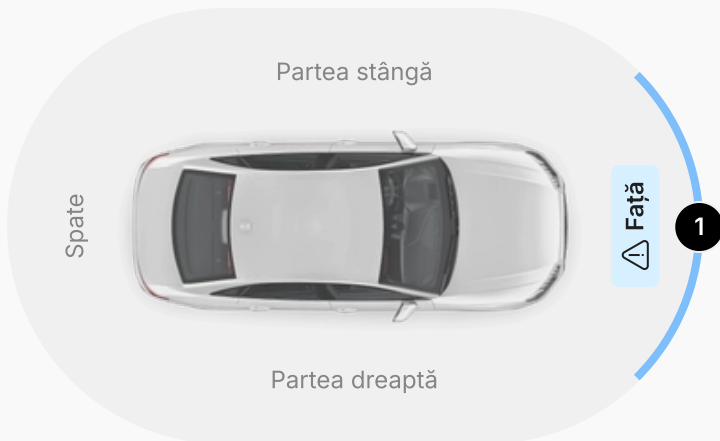
Daune frontale:

Față stânga / Bară de protecție

Părți afectate

Față

0 RON – 2.000 RON

Necunoscut

Părți exterioare ale caroseriei

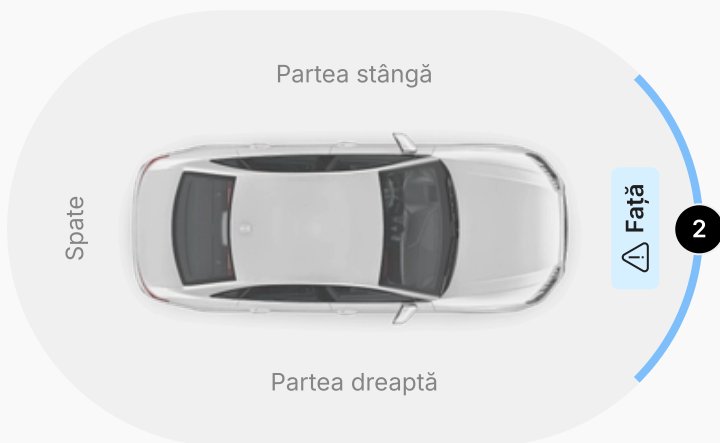
Daune frontale:

Față / Bară de protecție

Față dreapta / Bară de protecție

Părți afectate

Față

2.001 RON – 6.000 RON

Necunoscut

Părți exterioare ale caroseriei
