Mercedes-Benz E 220

VIN: WDD2132171A217305

2017

Generat pe 02.04.2025, 06:23

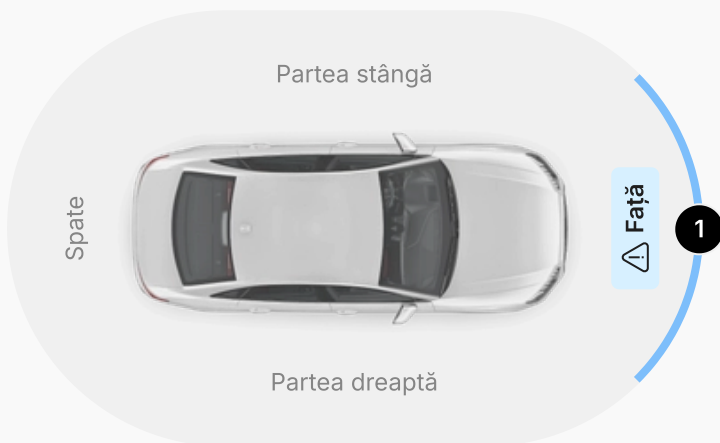
Daune frontale:

Față / Bară de protecție

Față / Parbriz

Față

2.001 RON – 6.000 RON
