Ford Focus

VIN: WF0PXXGCHPLS81483 Diesel 2020

Generat pe 28.04.2025, 12:09

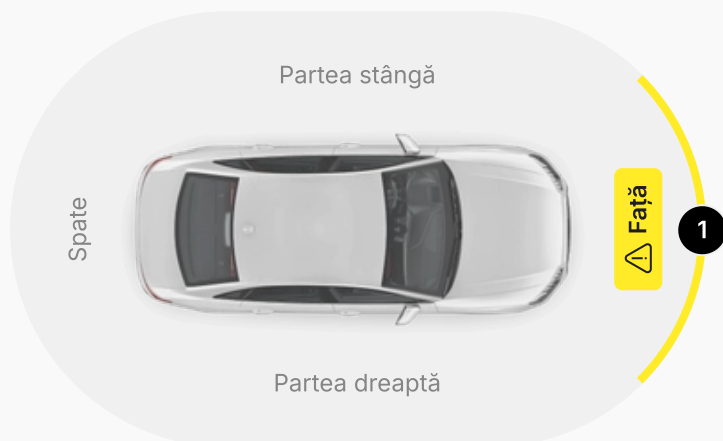
Daune frontale:

Față / Parbriz

Față

**2.001 RON – 6.000 RON**

Sticlă

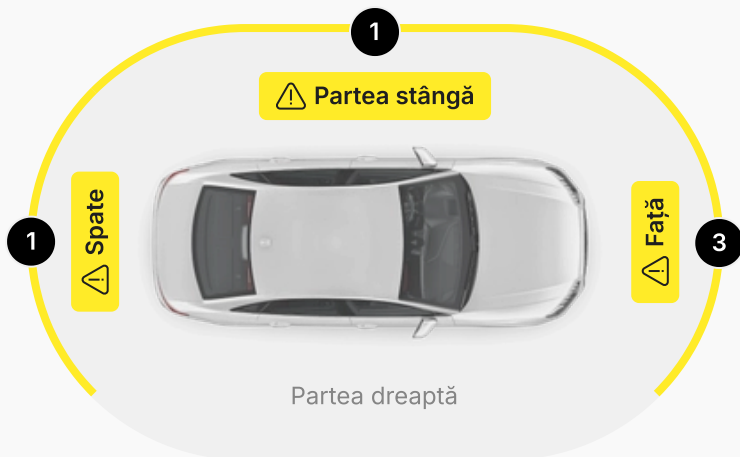
Daune pe partea stângă:

Stânga / Portieră față

Daune frontale:

Față / Bară de protecție

Față stânga / Bară de protecție

Față dreapta / Bară de protecție

Daune pe partea dreaptă:

Spate stânga / Bară de protecție

**14.001 RON – 24.000 RON**

Părți exterioare ale caroseriei

Iluminat exterior

Elemente structurale ale caroseriei

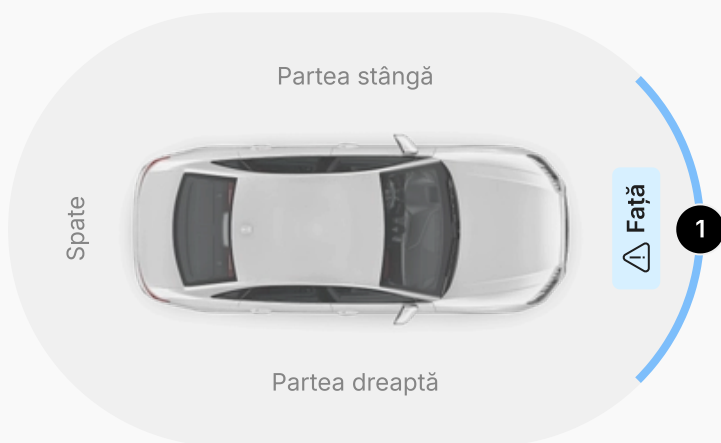
Daune frontale:

Față / Parbriz

Față

**2.001 RON – 6.000 RON**

Sticlă

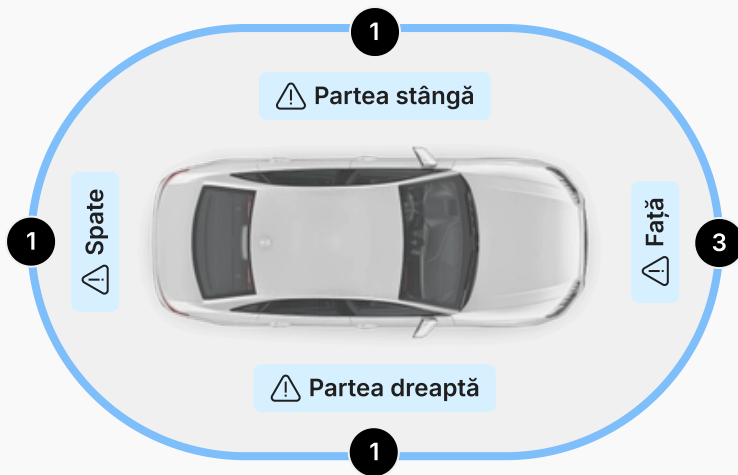
Daune pe partea stângă:

Stânga / Portieră față

Față / Bară de protecție

Față stânga / Bară de protecție

Față dreapta / Bară de protecție

Dreapta / Portieră față

Spate stânga / Bară de protecție

**14.001 RON – 24.000 RON**

Părți exterioare ale caroseriei

Iluminat exterior

Elemente structurale ale caroseriei

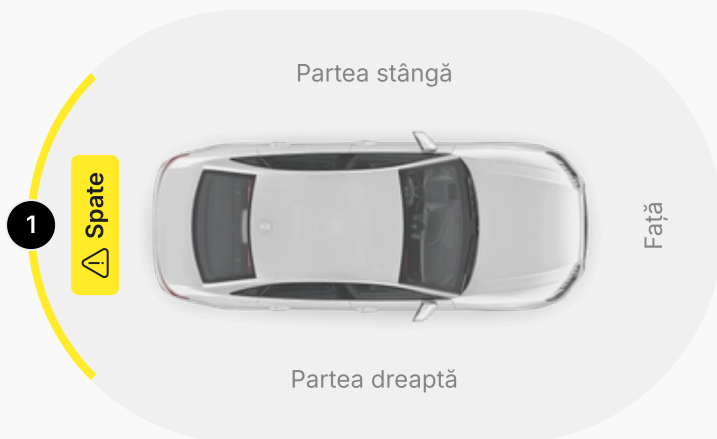
Daune pe partea dreaptă:

Spate / Bară de protecție

**0 RON – 2.000 RON**

Părți exterioare ale caroseriei

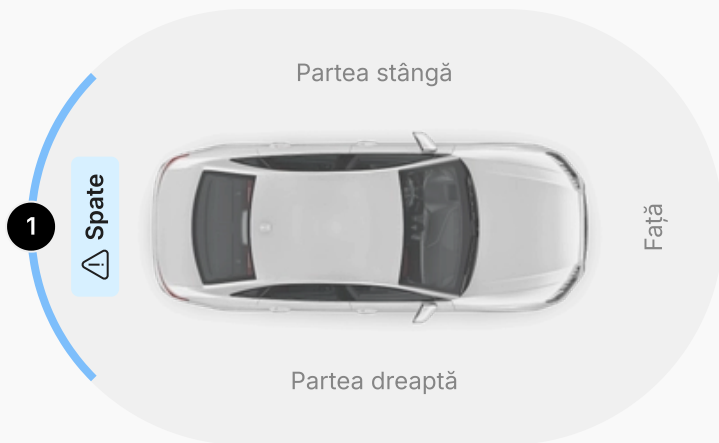
Daune pe partea dreaptă:

Spate / Bară de protecție

**0 RON – 2.000 RON**

Părți exterioare ale caroseriei

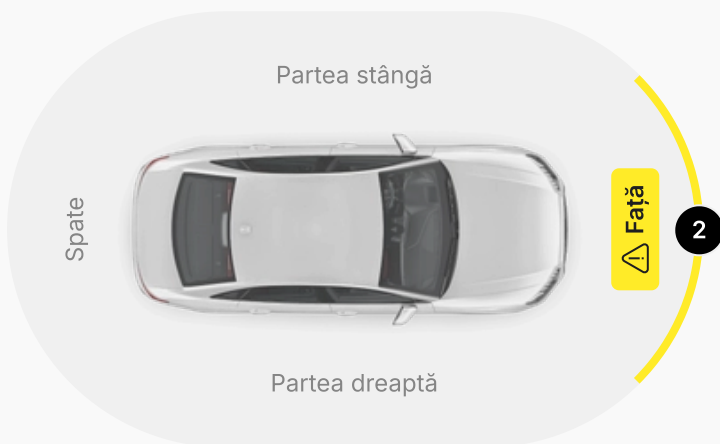
Daune frontale:

Față / Bară de protecție

Față stânga / Bară de protecție

**2.001 RON – 6.000 RON**

Părți exterioare ale caroseriei

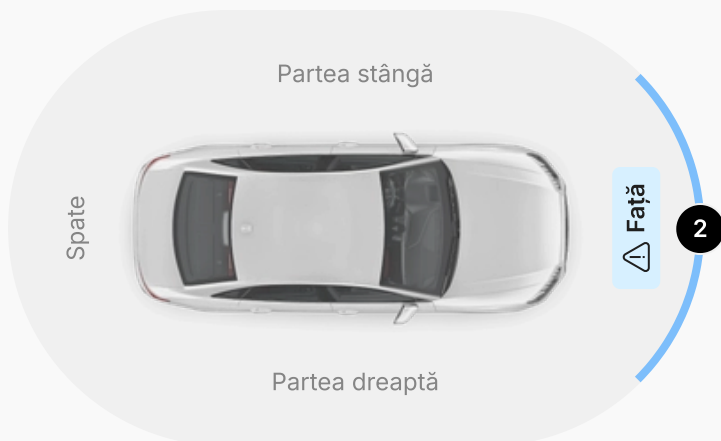
Daune frontale:

Față / Bară de protecție

Față stânga / Bară de protecție

**2.001 RON – 6.000 RON**

Părți exterioare ale caroseriei

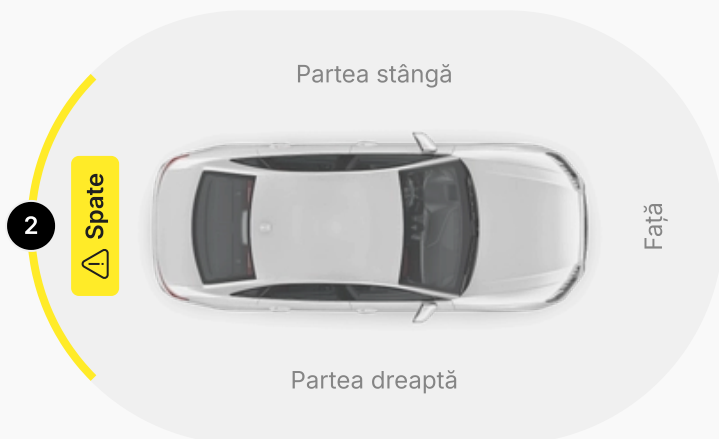
Daune pe partea dreaptă:

Spate / Bară de protecție

Spate dreapta / Bară de protecție

**2.001 RON – 6.000 RON**

Părți exterioare ale caroseriei

Iluminat exterior

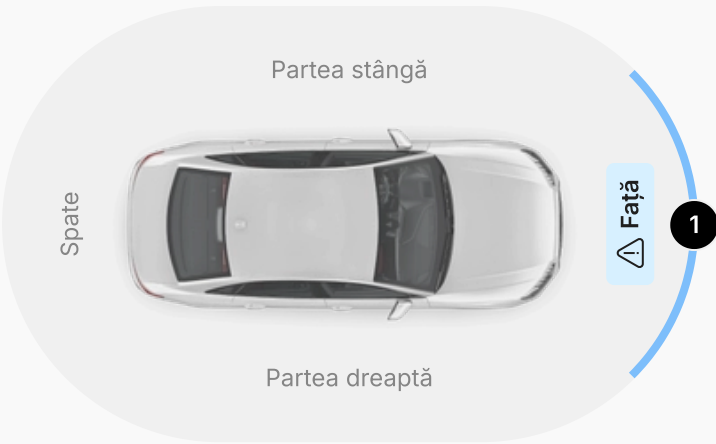
Daune frontale:

Față / Parbriz

**2.001 RON – 6.000 RON**

Sticlă
