Ford Focus

VIN: WF0PXXGCHPLS81588 Diesel 2020

Generat pe 13.05.2025, 13:39

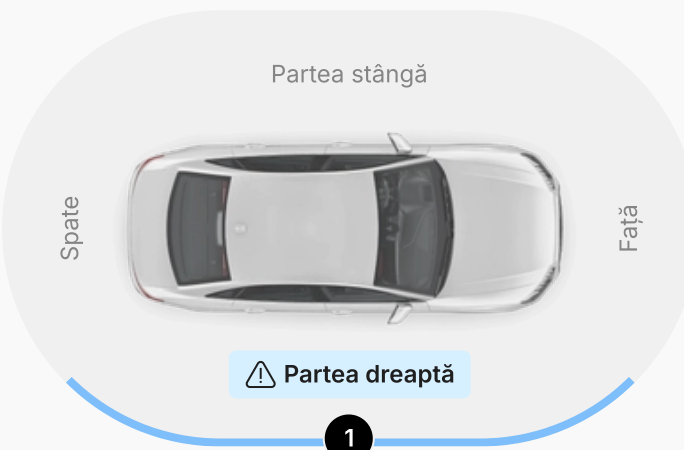
Daune pe partea dreaptă:

Dreapta / Portieră față

07.2021

Partea dreaptă

**0 RON – 2.000 RON**

**Necunoscut**

Părți exterioare ale caroseriei

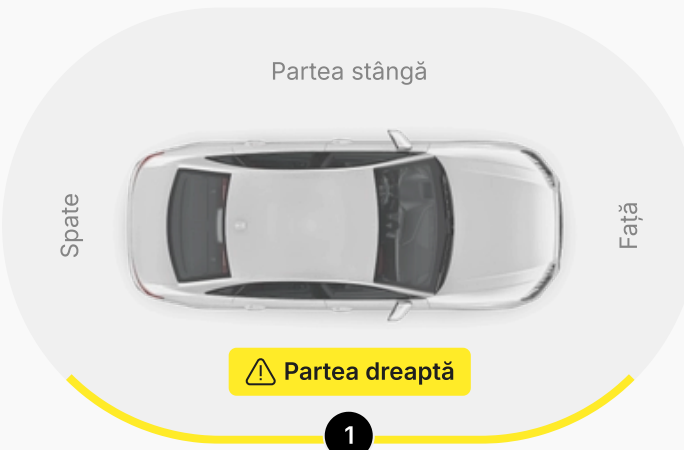
Daune pe partea dreaptă:

Dreapta / Portieră față

07.2021

Partea dreaptă

**2.001 RON – 6.000 RON**

**Necunoscut**
