Volkswagen Crafter

VIN: WV1ZZZ2FZF7001503 Diesel 2014

Generat pe 07.05.2025, 08:59

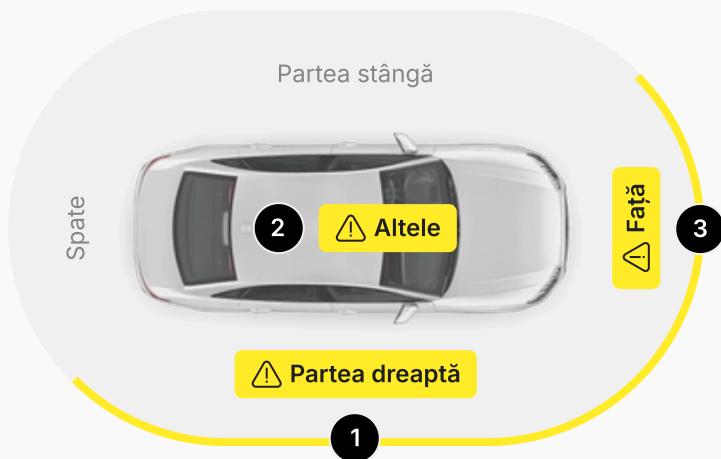
Daune frontale:

Față / Parbriz

07.2016

Față

0 RON – 2.000 RON

Sticlă

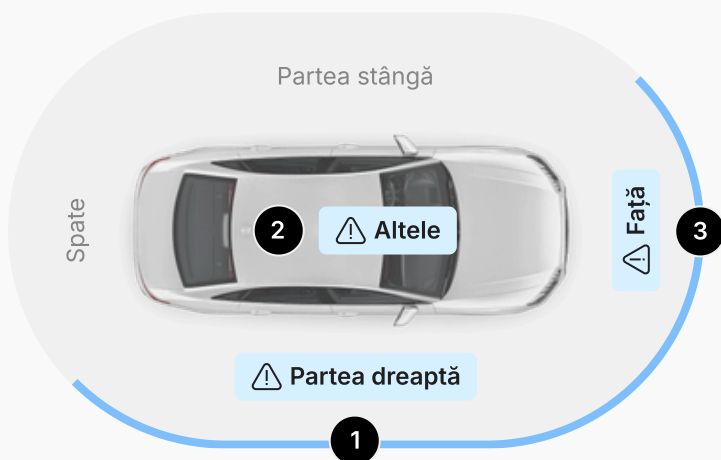
Daune frontale:

Față / Bară de protecție

Daune pe partea dreaptă:

Dreapta / Portieră față

07.2016

**14.001 RON – 24.000 RON**

Sistem de răcire și aer condiționat

Accesoriile motorului

Părți exterioare ale caroseriei

Iluminat exterior

Elemente structurale ale caroseriei

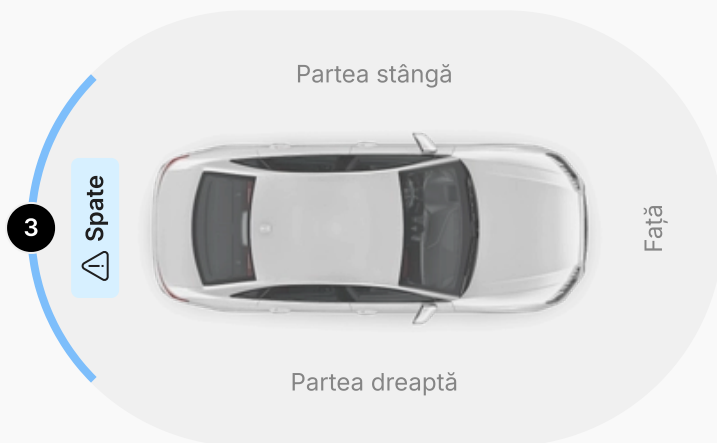
Daune pe partea dreaptă:

Spate / Bară de protecție

01.2017

**2.001 RON – 6.000 RON**

Iluminat exterior

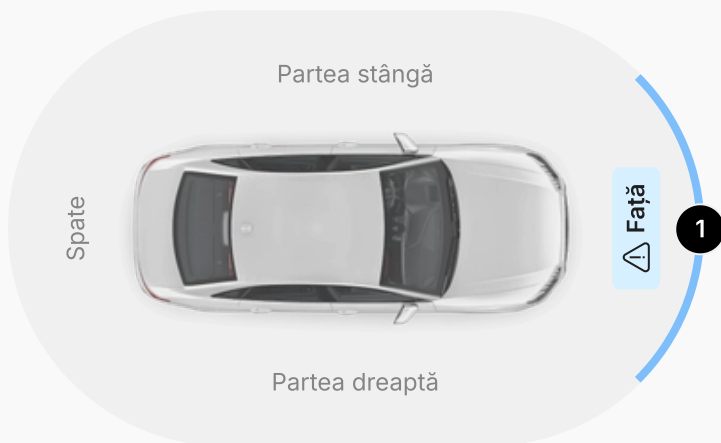
Daune frontale:

Față / Parbriz

08.2017

**0 RON – 2.000 RON**

Sticlă

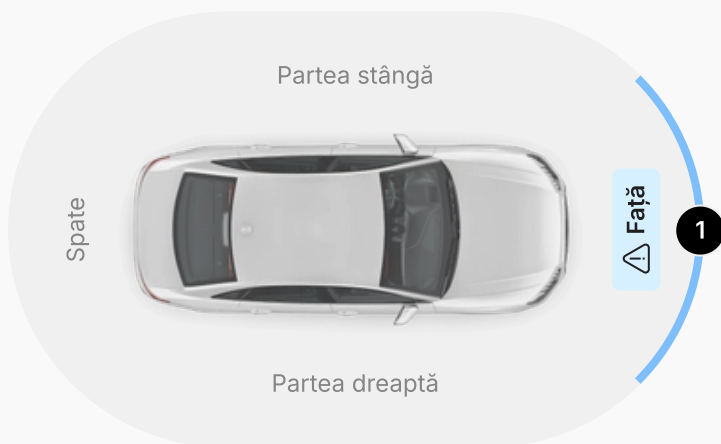
Daune frontale:

Față / Parbriz

01.2023

**0 RON – 2.000 RON**

Sticlă
