Volkswagen Crafter

VIN: WV1ZZZSYZN9041388 Diesel 2022

Generat pe 13.05.2025, 08:11

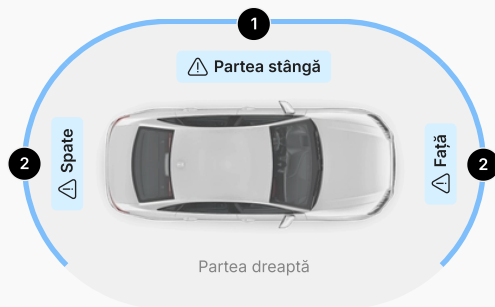
Daune pe partea stângă:

Stânga / Portieră față

Daune frontale:

Față / Bară de protecție

Față stânga / Bară de protecție

Daune pe partea dreaptă:

Spate stânga / Bară de protecție

Spate dreapta / Bară de protecție

07.2022

Părți afectate

Partea stângă

Față

Spate

**14.001 RON – 24.000 RON**

**Necunoscut**
