Volkswagen Golf

VIN: WVWZZZAUZKP603104    Benzină    2019

Generat pe 23.06.2025

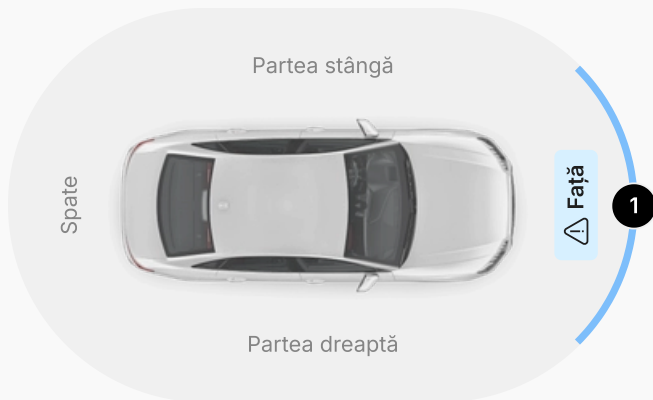
Daune frontale:

Față / Bară de protecție

12.2023

Față

**2.001 RON – 6.000 RON**

**Necunoscut**

Părți exterioare ale caroseriei

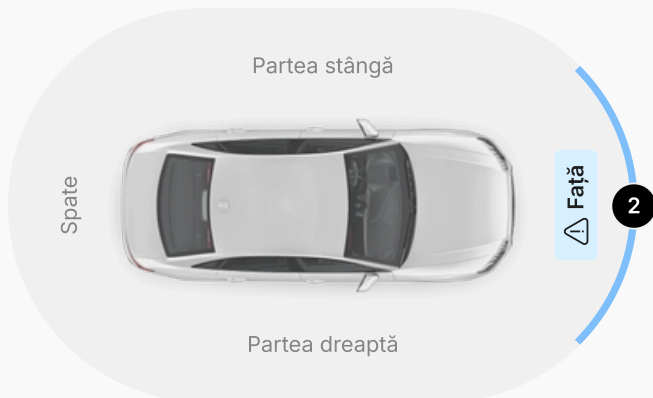
Daune frontale:

Față / Bară de protecție

Față dreapta / Bară de protecție

02.2024

Față

**2.001 RON – 6.000 RON**

**Necunoscut**

Părți exterioare ale caroseriei
