Volvo XC90

VIN: YV1LFH5V9P1925311

Generat pe 2025-01-23 12:20

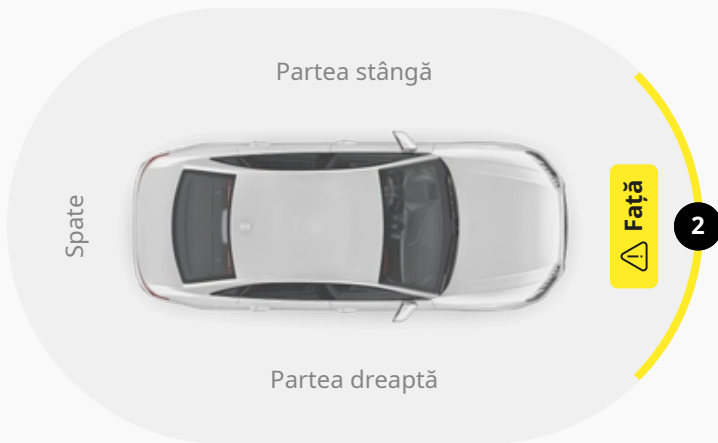
Daune frontale:

Față / Bară de protecție

Față stânga / Bară de protecție

2023-06

0 RON – 2.000 RON

Părți exterioare ale caroseriei

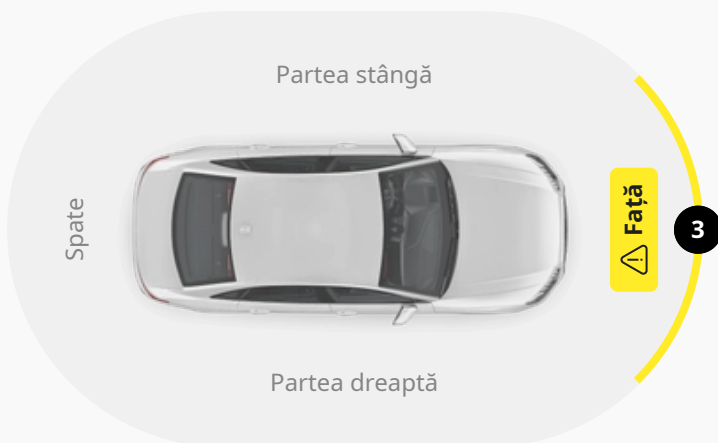
Daune frontale:

Față / Bară de protecție

Față stânga / Bară de protecție

Față dreapta / Bară de protecție

2024-08

14.001 RON – 24.000 RON

Părți exterioare ale caroseriei
