Alfa Romeo

VIN: ZARPATDW3N3040788

2023

Generat pe 13.03.2025, 13:13

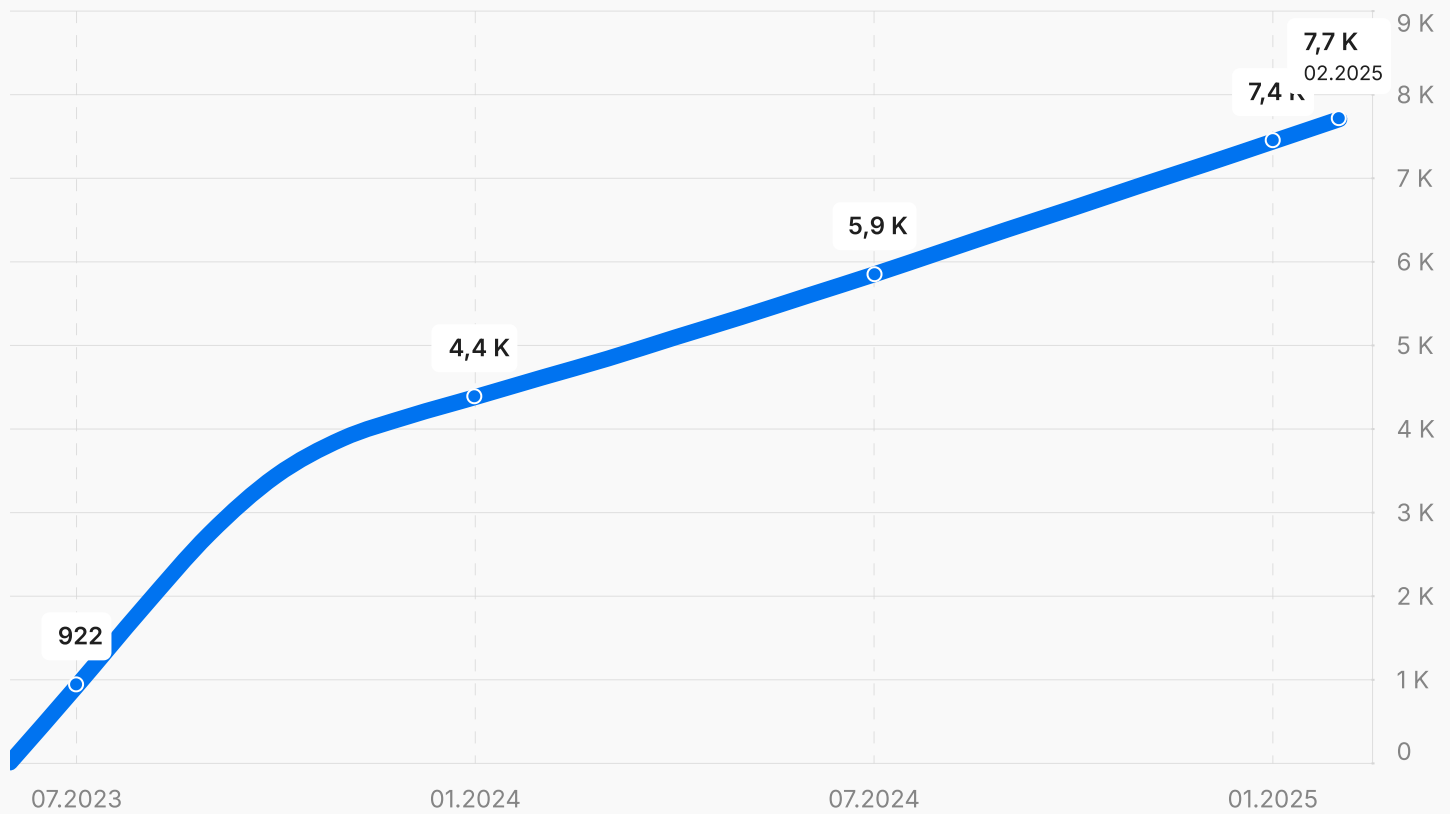
Ultimul kilometraj cunoscut: 7.707 km

Disclaimer (declinarea responsabilității): acest grafic reprezintă o tendință estimată a kilometrajului. Deși se bazează pe înregistrări reale de kilometraj disponibile pentru acest vehicul, există lacune având în vedere că evoluția kilometrajului nu este înregistrată în mod constant. Pentru a lua în considerare aceste date lipsă, aplicăm un model patentat de analiză a datelor care prezice modul în care probabil s-a schimbat kilometrajul între evenimentele înregistrate. Acest lucru ajută la furnizarea unei imagini mai complete a utilizării vehiculului în timp.
