Bentley Continental

VIN: SCBFN63W7EC096054

Generat pe 2024-11-21 12:19

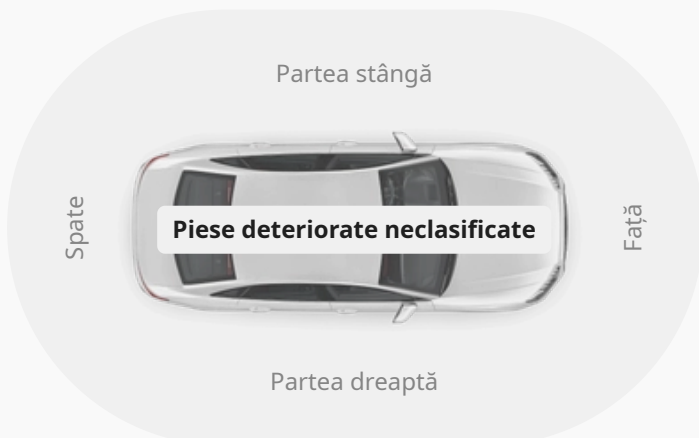
2015-04

Daune

Costul estimativ al reparațiilor

72.001 RON – 96.000 RON

Cauza posibilă a daunelor

Necunoscut

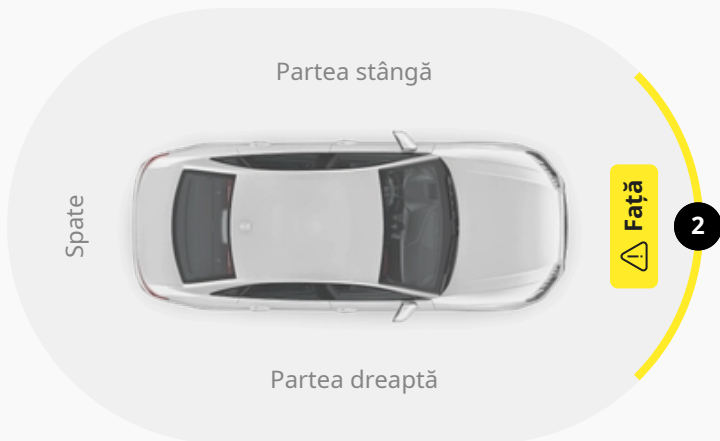
Daune frontale:

Față / Bară de protecție

Față dreapta / Bară de protecție
