# Volkswagen Caddy

VIN: WV2ZZZ2KZJX165184

2018

Generat pe 2024-06-05 11:44

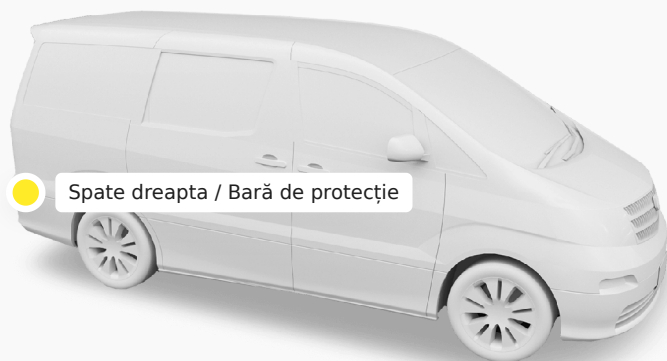
Spate dreapta / Bară de protecție

2020-04

**6.001 RON -  
14.000 RON**

Părți exterioare ale caroseriei

Iluminat exterior

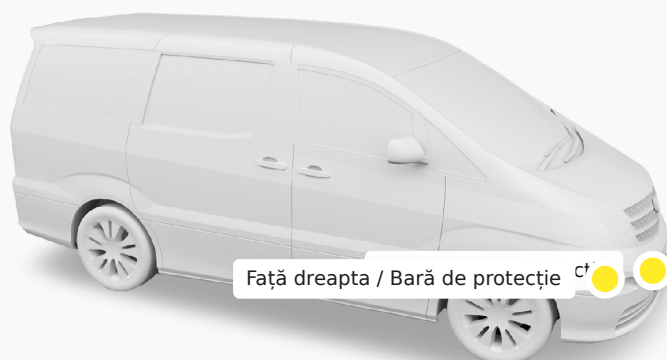
Față dreapta / Bară de protecție

2021-04

**6.001 RON -  
14.000 RON**

Sistem de răcire și aer condiționat

Părți exterioare ale caroseriei

Elemente structurale ale caroseriei

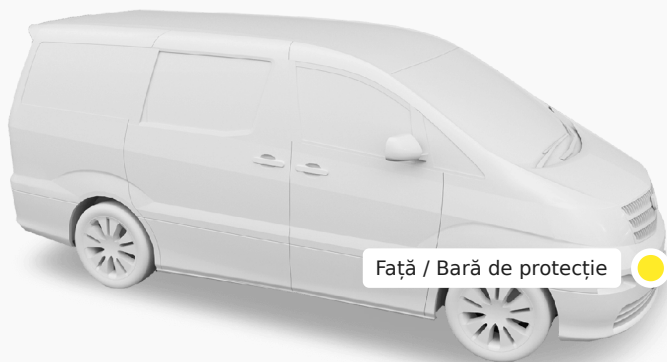
2022-06

**2.001 RON -  
6.000 RON**

Părți exterioare ale caroseriei

Iluminat exterior

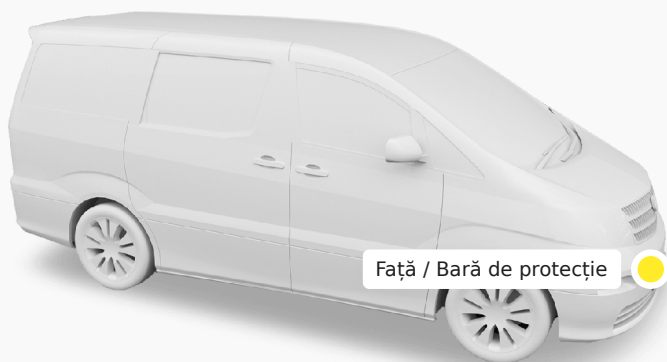
2023-08

**0 RON -  
2.000 RON**

Părți exterioare ale caroseriei

Iluminat exterior
