# Mercedes-Benz CLS-Class

VIN: WDD2573231A007996

2018

Generat pe 2024-09-04 05:56

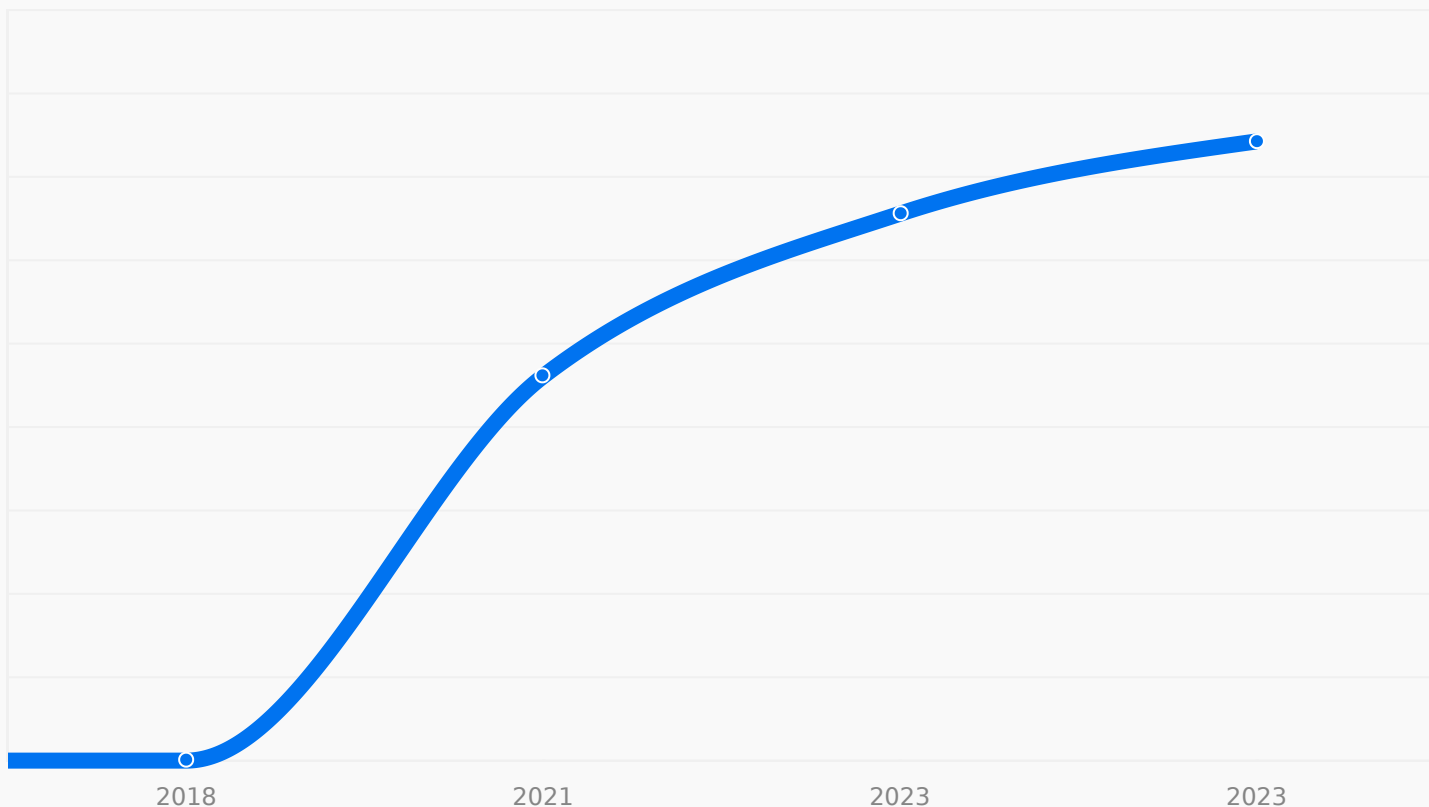
#### Înregistrări ale contorului de parcurs

- Ultimul kilometraj cunoscut: 132.000 km
- 4 înregistrări ale kilometrajului

2018-01	<b>12 km</b>
2021-01	<b>81.937 km</b>
2023-01	<b>116.577 km</b>
2023-10	<b>132.000 km</b>
