Toyota Aygo

VIN: JTDKGN90N298393    Benzină    2017

Generat pe 30.04.2025, 07:50

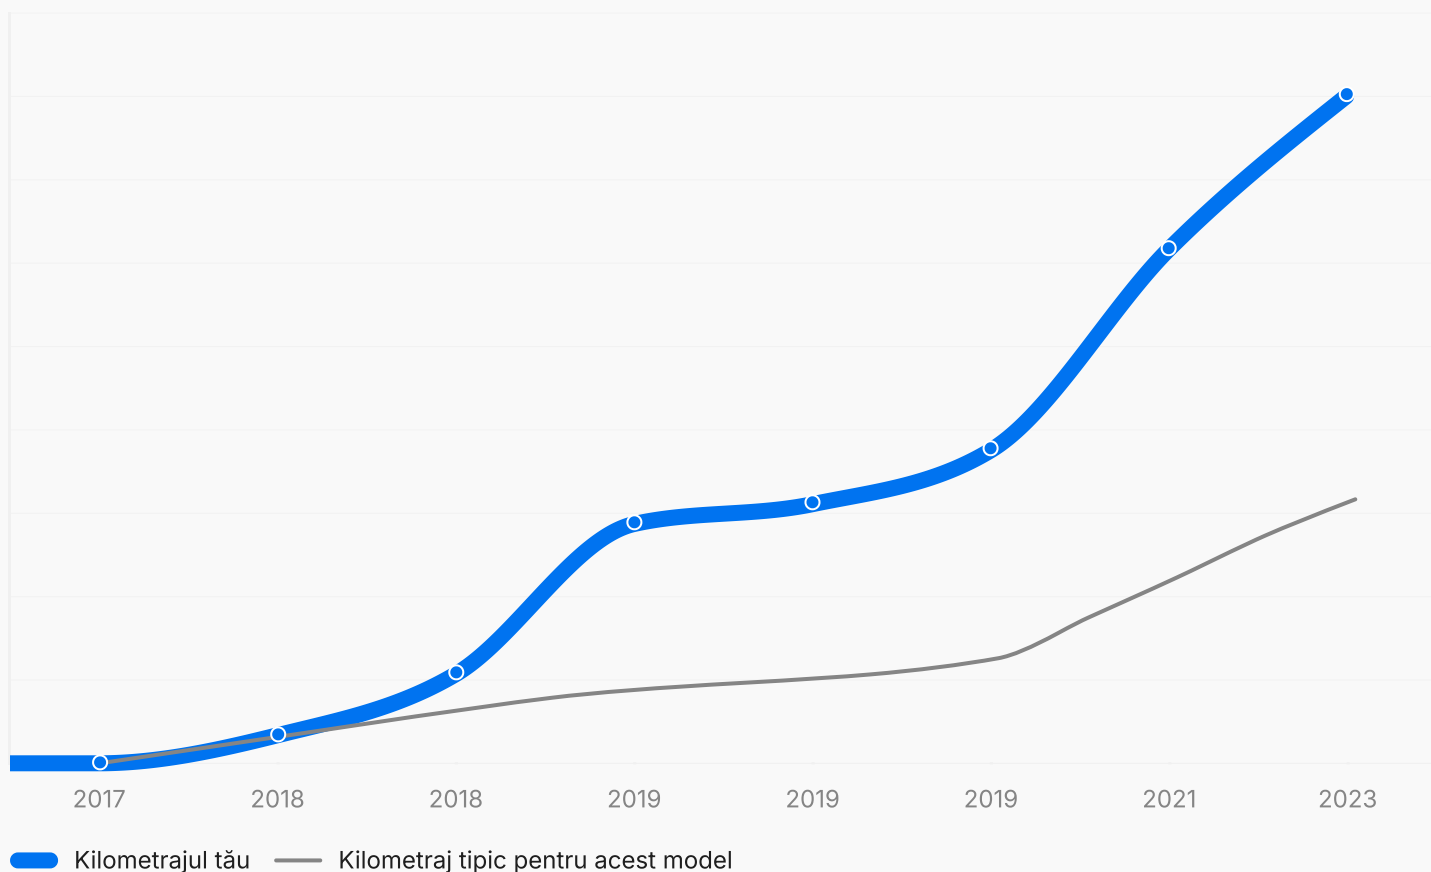
#### Înregistrările odometrului

- Ultimul kilometraj cunoscut: 142.490 km
- Kilometraj mediu pentru modele similare: 65.917 km
- 8 înregistrări ale kilometrajului
