Hyundai

VIN: TMAH5H13GJJ000775    Benzină    2018

Generat pe 13.05.2025, 11:07

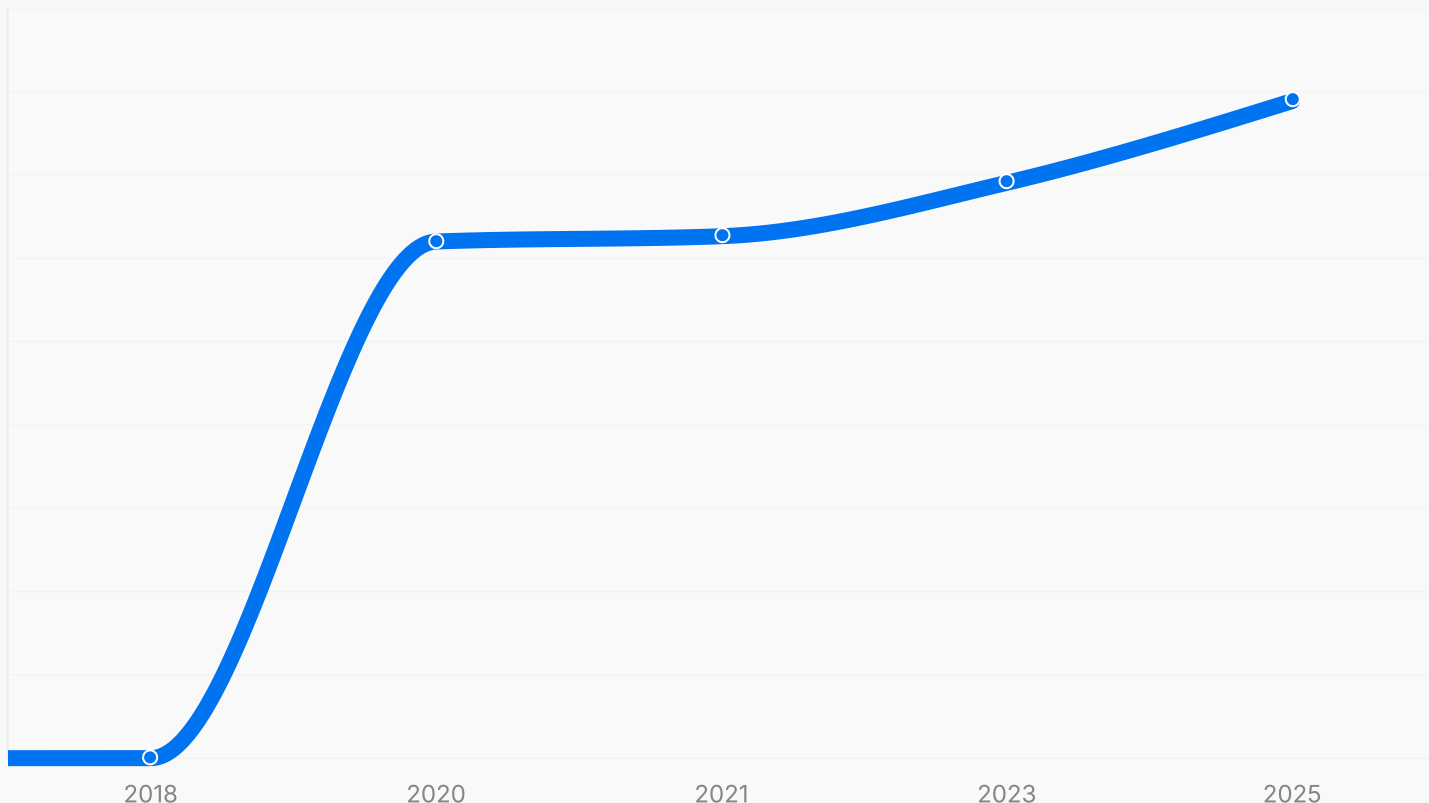
- Ultimul kilometraj cunoscut: 39.423 km
- 5 înregistrări ale kilometrajului

| 01.2018 | 15 km |
| 10.2020 | 31.000 km |
| 01.2021 | 31.319 km |
| 01.2023 | 34.520 km |
| 01.2025 | 39.423 km |
