Ford Focus

VIN: WF0PXXGCHPLS81483 Diesel 2020

Generat pe 28.04.2025, 12:09

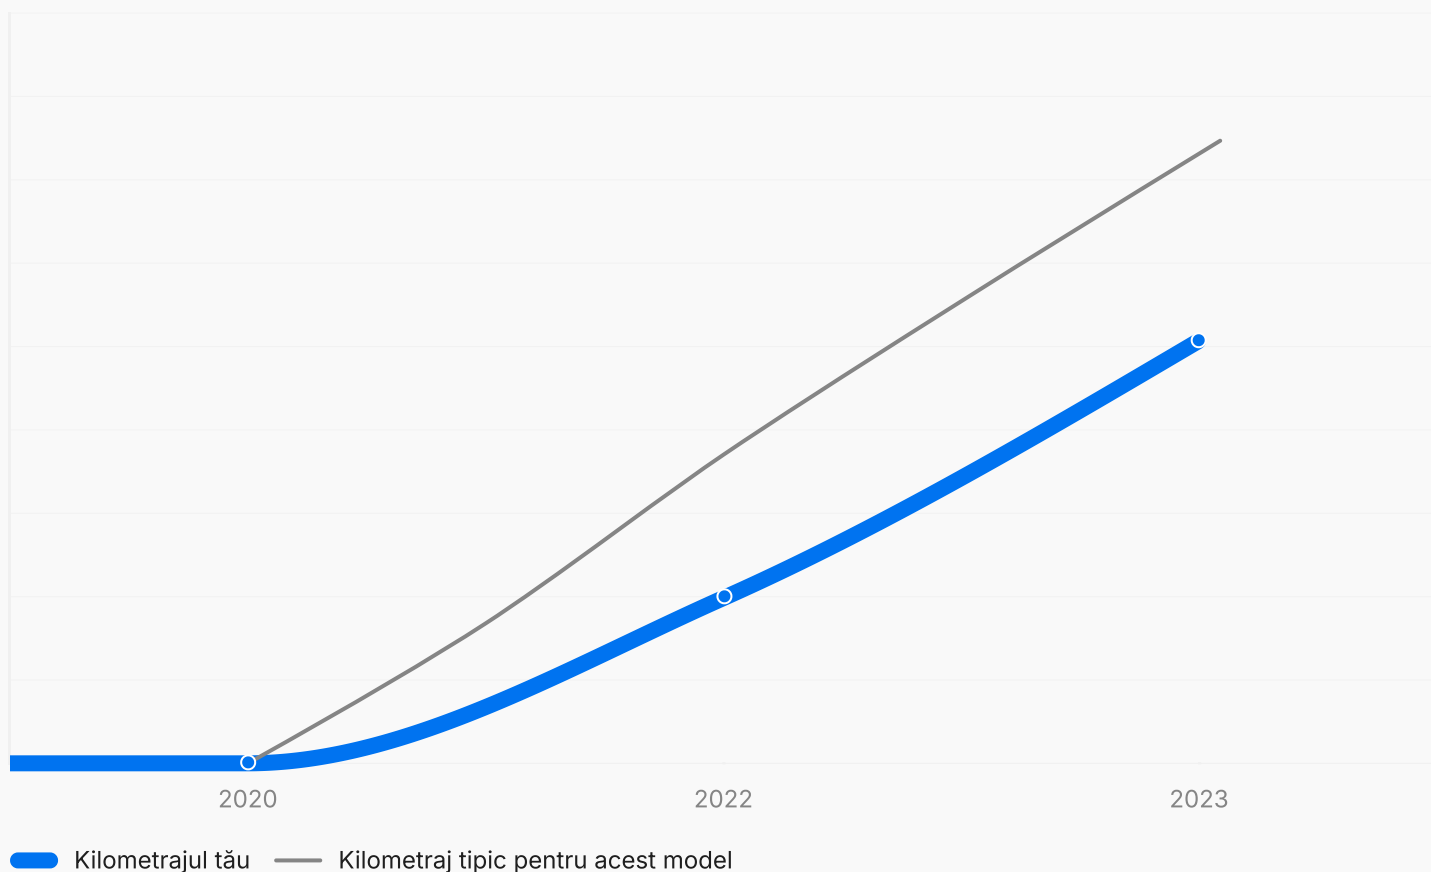
#### Înregistrările odometrului

- Ultimul kilometraj cunoscut: 61.970 km
- Kilometraj mediu pentru modele similare: 119.118 km
- 3 înregistrări ale kilometrajului

| 01.2020 | 10 km |
| 01.2022 | 24.240 km |
| 12.2023 | 61.970 km |
